Dictamen Pericial solicitado al CONICET sobre “Estudio digital comparativo de imágenes de material en fotografías analógicas y video.

Juzgado Federal de Primera Instancia en lo Criminal y Correccional N°2, Unidad de Derechos Humanos y Causas Complejas.

Juicio Expte. FRO 7600000/2011

ANEXO AL ACTA CORRESPONDIENTE A LA REUNIÓN CÓNCLAVE DE PERITOS REALIZADA EN LA SEDE DEL INSTITUTO DE INVESTIGACIÓN EN LUZ, AMBIENTE Y VISIÓN (UNT-CONICET), EN LA CIUDAD DE SAN MIGUEL DE TUCUMAN EL 18 DE SEPTIEMBRE DE 2014.

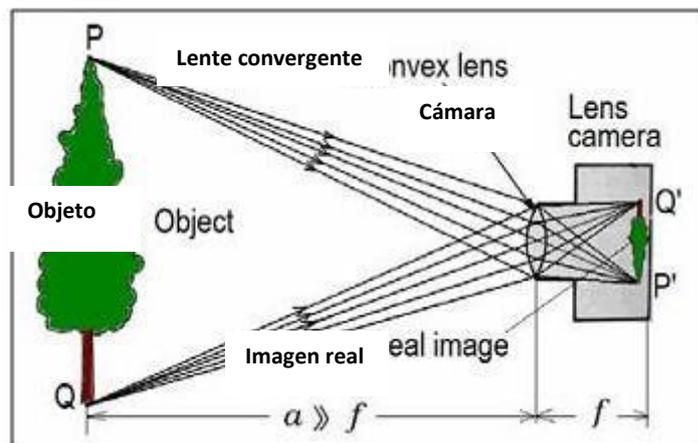
Figura 1

La figura 1 ilustra sobre el proceso de formación de imagen en una cámara fotográfica.

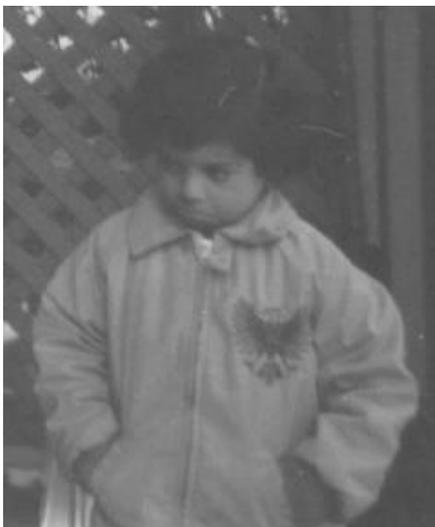
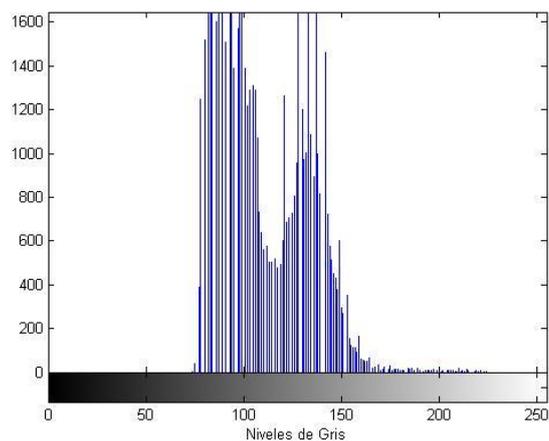
Figura 2 a

Imagen de bajo contraste

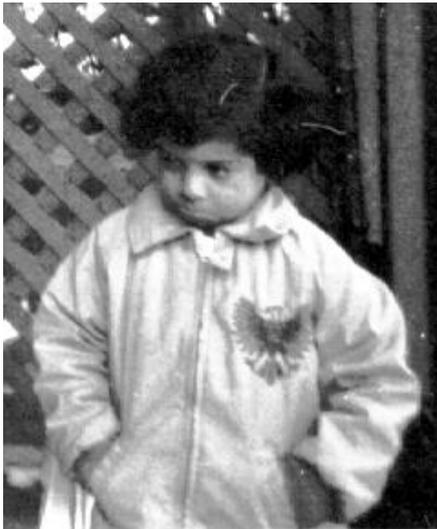
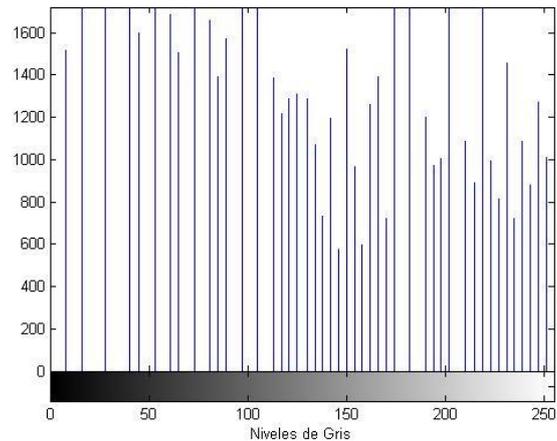
Figura 2 b

Imagen de alto contraste

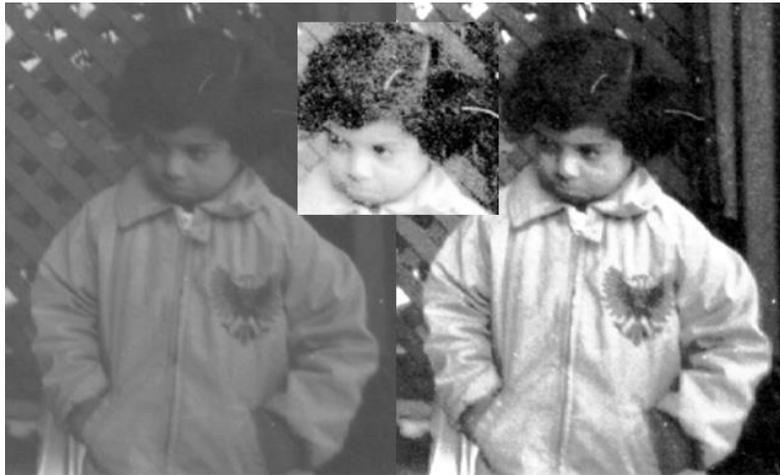
Figura 3

Como puede deducirse de la ecuación 7, el resultado de esta operación será fuertemente dependiente de la imagen misma. Es decir, no se obtendrá, necesariamente, el mismo resultado en un determinado pixel, si se ecualiza la imagen completa o si solamente se aplica la operación a una porción de la imagen. En la figura 3 se muestra la imagen original, la ecualizada y una tercera imagen que muestra la ecualización llevada a cabo sobre una porción de la imagen original.

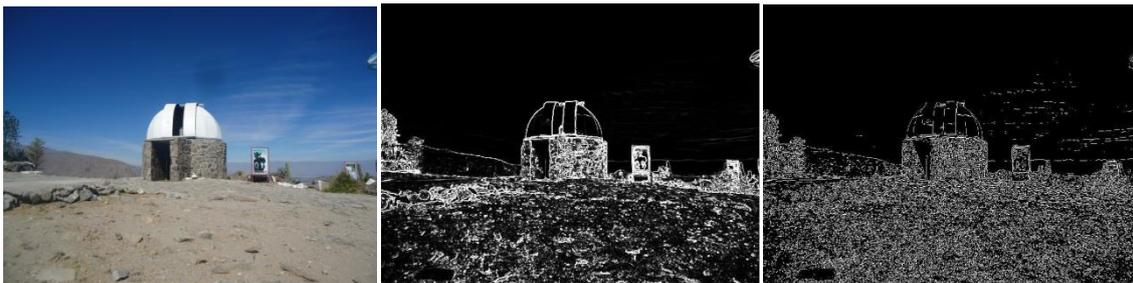
El resultado del proceso descrito en la ecuación 11 es una imagen cuyos niveles de grises expresan las pendientes de las discontinuidades presentes en la imagen, de manera que cuanto mayor el nivel de gris más abrupta la discontinuidad. Con el fin de representar la textura de una imagen, se binariza la imagen obtenida aplicando un valor umbral de tal manera que, todo los píxeles con niveles de gris mayores que el umbral se representan con blanco (nivel de gris máximo) y los menores con negro. La figura que sigue muestra una imagen, sus contornos y su textura, extraída con un filtro Sobel con umbral 0,015.

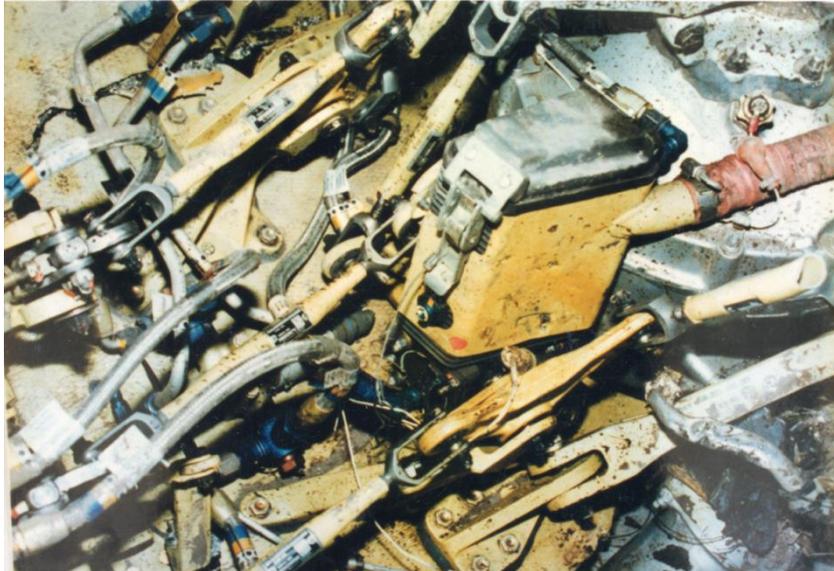
Fotografía

El detalle a analizar se encuentra en la cara externa del cobertor de la unidad hidráulica.

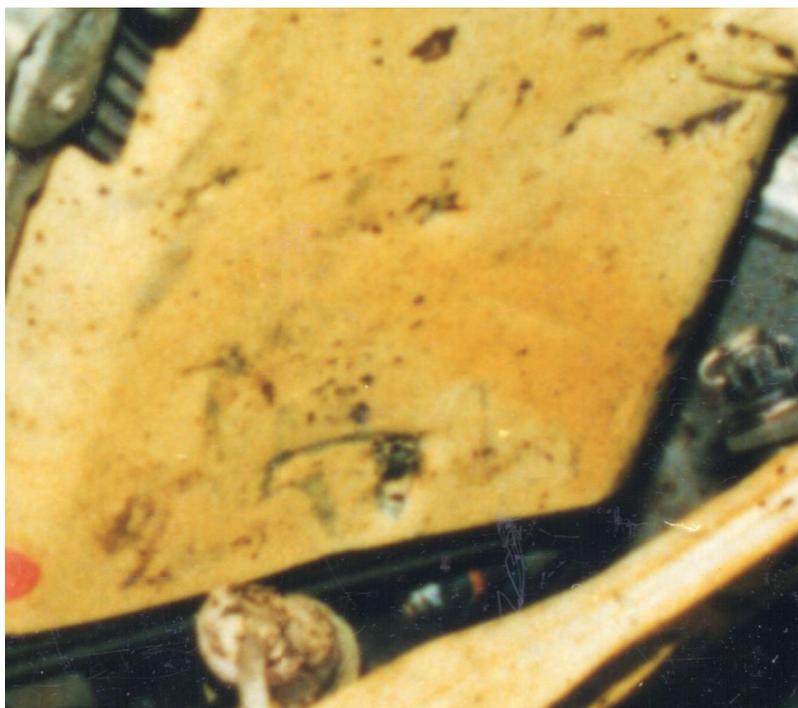
Ampliación zona detalle de la fotografía

En primer lugar se realiza un acondicionamiento de la imagen utilizando un filtro de Wiener para resaltar los detalles más pequeños de la imagen. En segundo lugar se ecualiza el histograma de la imagen en blanco y negro para aumentar al máximo los contrastes en la zona del detalle a analizar. En tercer lugar se realiza una operación de extracción de las texturas mediante la aplicación de un filtro Sobel. Esta operación permite detectar las zonas de saturación caracterizadas por la invariancia de los niveles de gris. Finalmente se grafica la distribución de intensidades en la imagen (niveles de gris) en dos dimensiones (2D) y en tres dimensiones (3D).

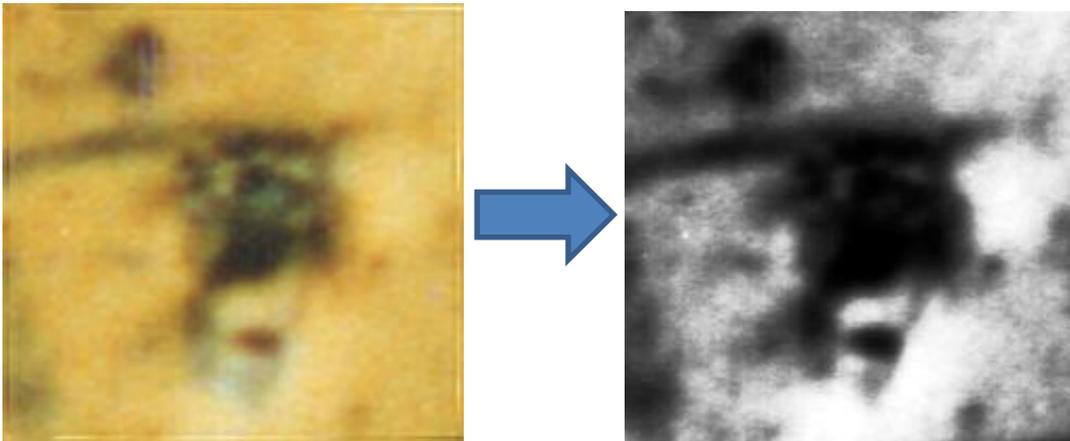
Detalle ampliado e imagen ecualizada de la fotografía

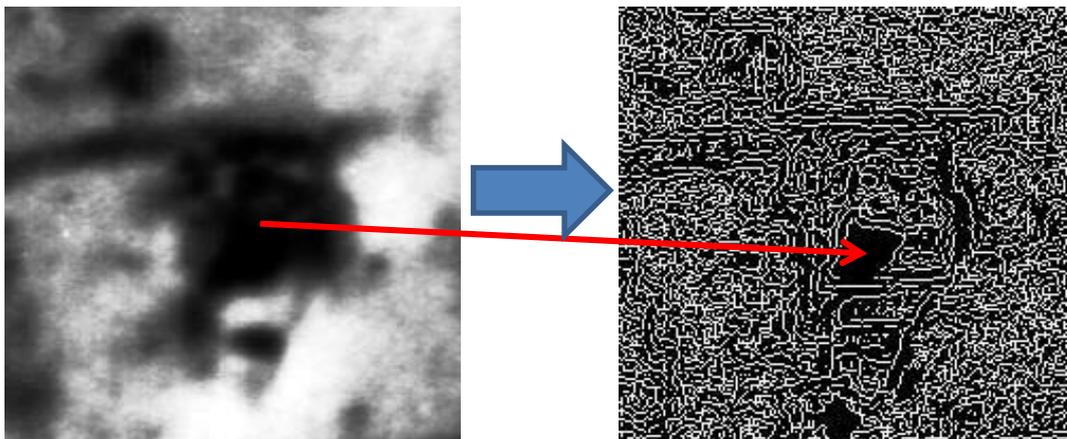
De la imagen ecualizada del detalle ampliada a la imagen con la extracción de textura con filtro Sobel (0.0085)

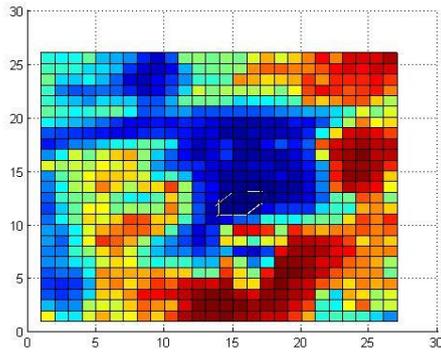
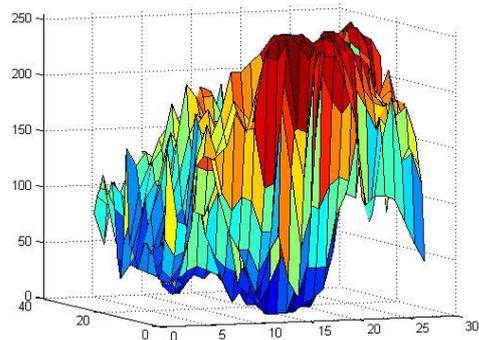
Representación 2D y 3D de la intensidad en la imagen ecualizada

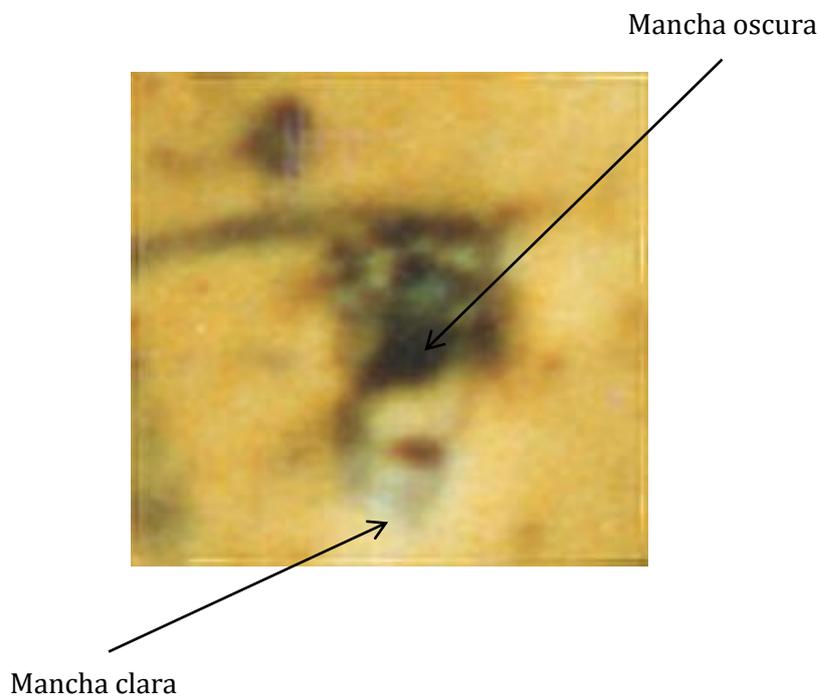
El mapa de niveles de grises presenta una zona de ceros delimitada por bordes bien definidos tal como se muestra en la imagen de textura de la imagen ecualizada de la fotografía. Esto sugiere la posibilidad de la existencia de un orificio que desde la perspectiva de la cámara fotográfica se muestra irregular. Se observan múltiples alteraciones en la pintura de las zonas adyacentes a este detalle. Las ubicadas en la parte superior tienen el aspecto de manchas oscuras similares a las producidas por las altas temperaturas. Debajo del orificio se observa una zona con poco notables alteraciones en la pintura y, más abajo, se observa un detalle con apariencia de una superficie pulida, que podría tratarse de la chapa sin pintura. Esta mancha no presenta bordes ni rayas bien definidas.

Este punto en el Acta se sintetiza: “Según el tratamiento de imágenes realizado se trata de un orificio de forma irregular, que habría sido producido por el impacto de un objeto irregular tipo esquirla, descartándose que se trate de una bala (ver punto I del Acta). De acuerdo a las marcas que se visualizan en las adyacencias del orificio sería factible que el objeto se haya aproximado al punto de impacto desde abajo hacia arriba y de afuera hacia

adentro. Se destacan otras alteraciones adyacentes al orificio que no son consistentes con esta interpretación. Estas interpretaciones deben enmarcarse en la complejidad del proceso mecánico de la caída del helicóptero.”

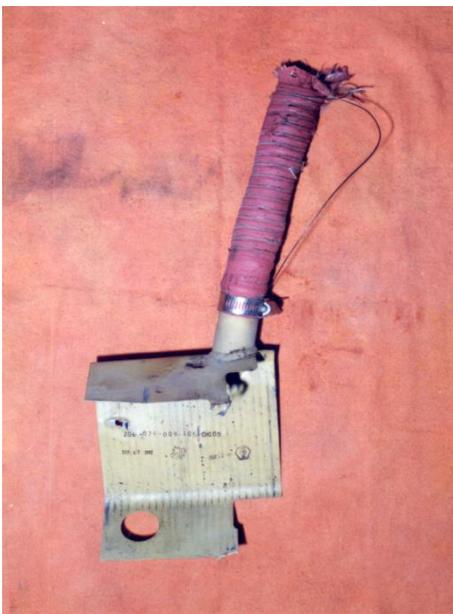
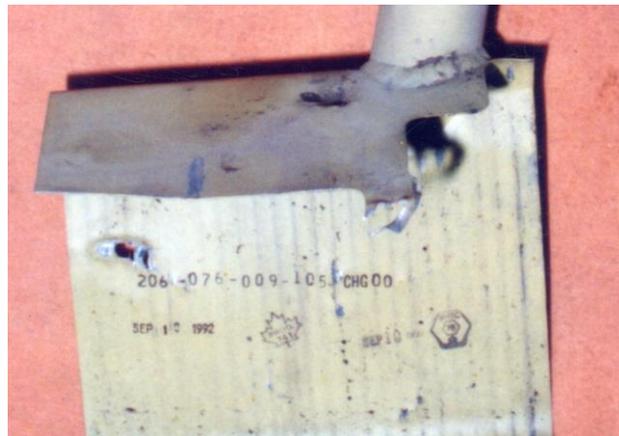
El detalle a analizar se encuentra en la cara interna del cobertor de la unidad hidráulica. Para llevar a cabo el análisis se amplía la zona del detalle a analizar.

Fotografía

Ampliación zona

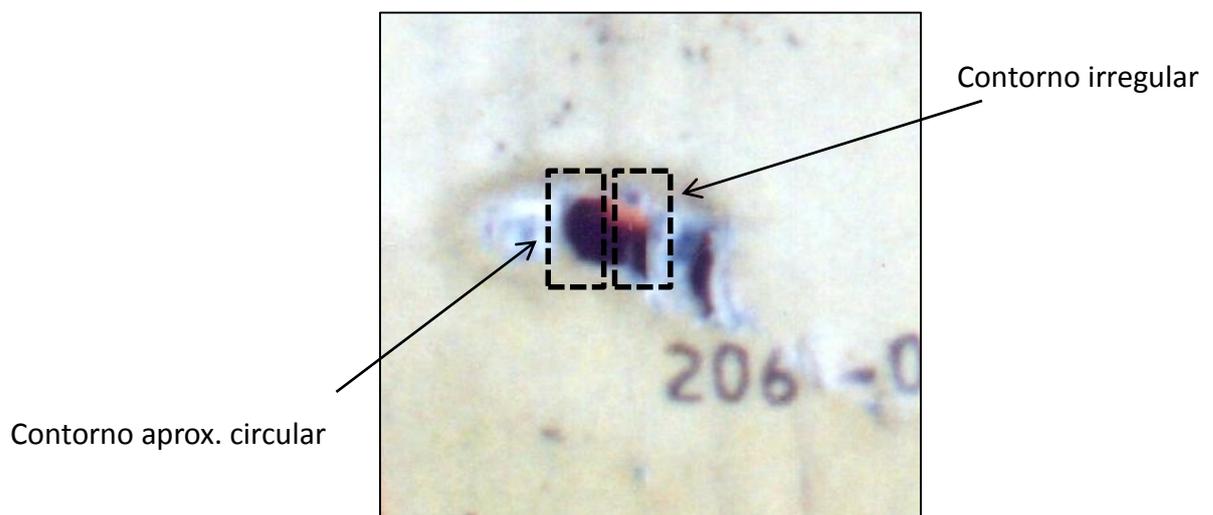
En la imagen se observan dos orificios. El más grande de ellos, presenta en uno de sus lados un contorno aproximadamente circular. En el lado opuesto, el contorno del orificio es irregular presentando sectores rectos con curvas bien angulares. El orificio pequeño es angosto y bien alargado, como se puede ver en la figura anterior.

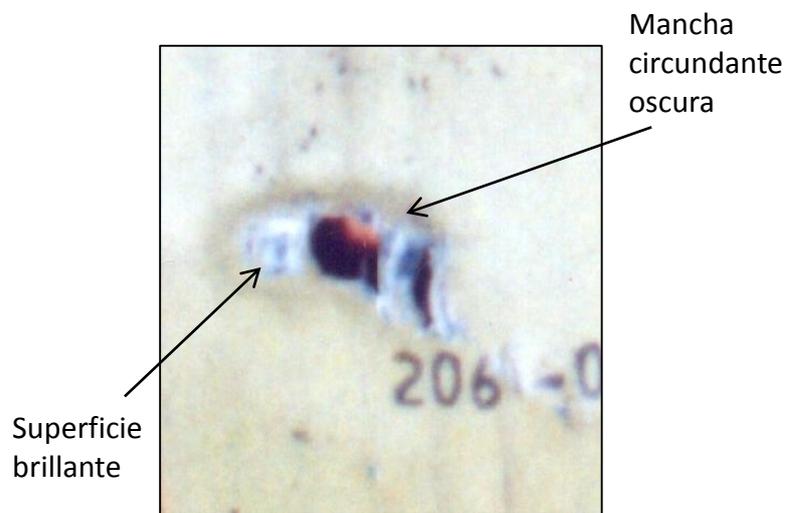
A continuación se muestra la misma figura, donde se observan alteraciones de la pintura alrededor de los orificios, para poner en evidencia, por un lado, una zona brillante (con reflectancia no difusa) con irregularidades en la superficie identificada como “superficie brillante”, y una zona oscurecida alrededor de todo el detalle identificada en la misma figura como “mancha oscura circundante”.

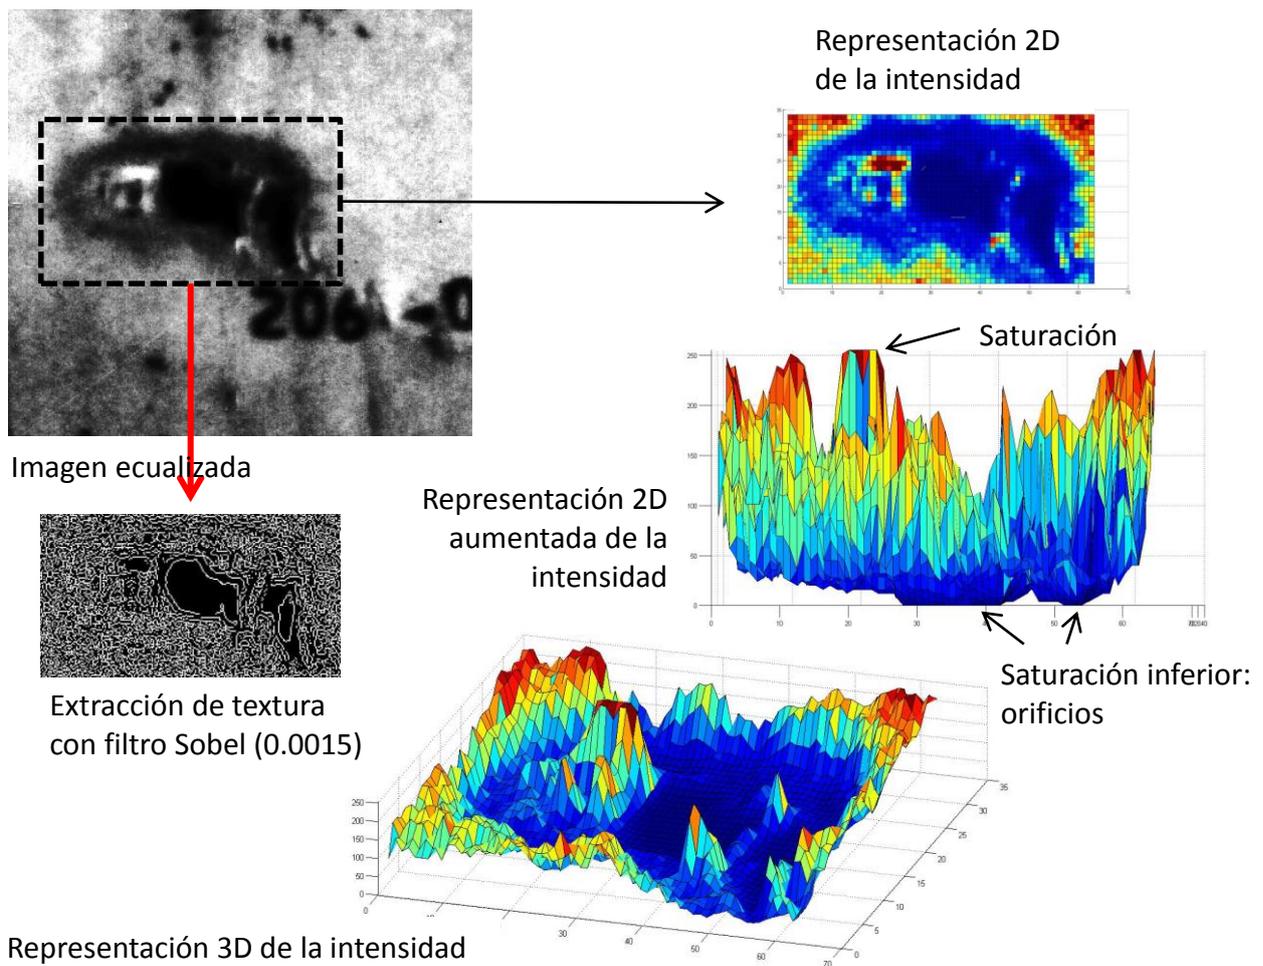
En la siguiente figura se muestra el análisis de la imagen ecualizada (ver representación de intensidades y de textura en las figuras inmediatas inferiores) muestra una saturación de la intensidad en la zona de los orificios y el contorno bien marcado de los mismos. Ambas alteraciones dan la apariencia de una degradación por la presencia altas temperaturas. Las inscripciones y líneas que se ven en la chapa muestran que la misma no presenta deformaciones en las zonas adyacentes al orificio.

Este punto en el Acta se sintetiza: “Según el tratamiento de imágenes realizado se identifican dos orificios de forma irregular, uno de ellos con una mitad de forma circular y el otro alargado tipo oblongo. En las adyacencias de los orificios se observan alteraciones de la pintura, exhibiendo superficies especulares, consistentes con fenómenos térmicos. No se observan alteraciones en la topografía de la chapa fuera de la zona limitada al detalle analizado.”

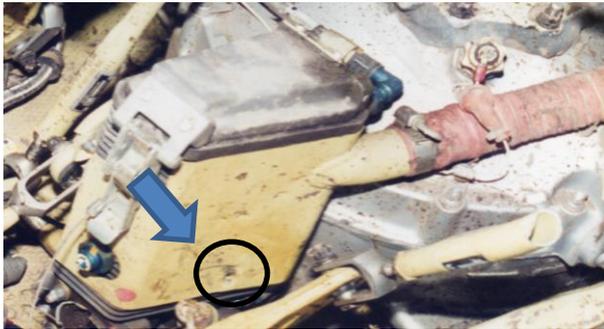
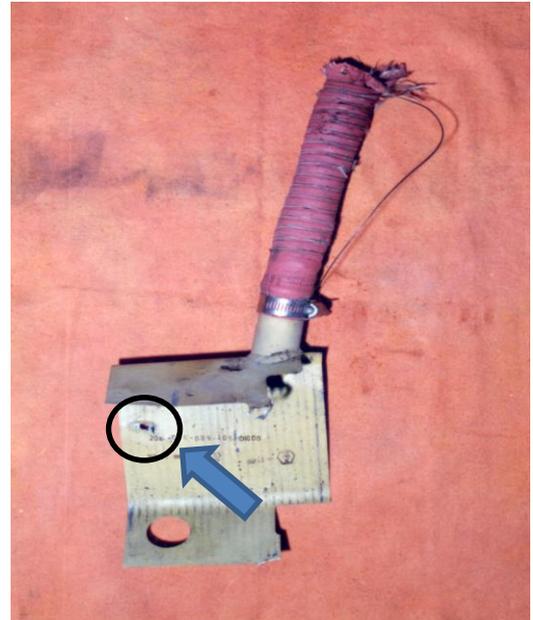
A continuación se muestran las dos imágenes que corresponderían a las caras opuestas, externa e interna, de la que podría ser la misma pieza.

Cobertor externo

Cobertor interno

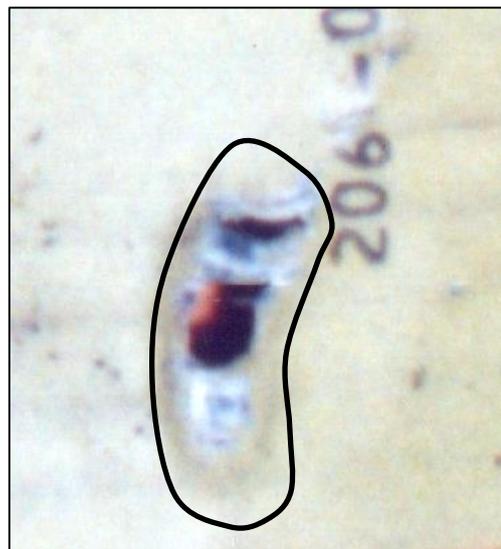
Lo que se observa en la zona indicada con la flecha celeste, dentro del círculo negro, dan la apariencia de ser dos imágenes “espejo” como se pone en evidencia en la figura siguiente:

Detalle de la foto de la cara externa del cobertor de la unidad hidráulica

Detalle de la foto de la cara interna del cobertor de la unidad hidráulica

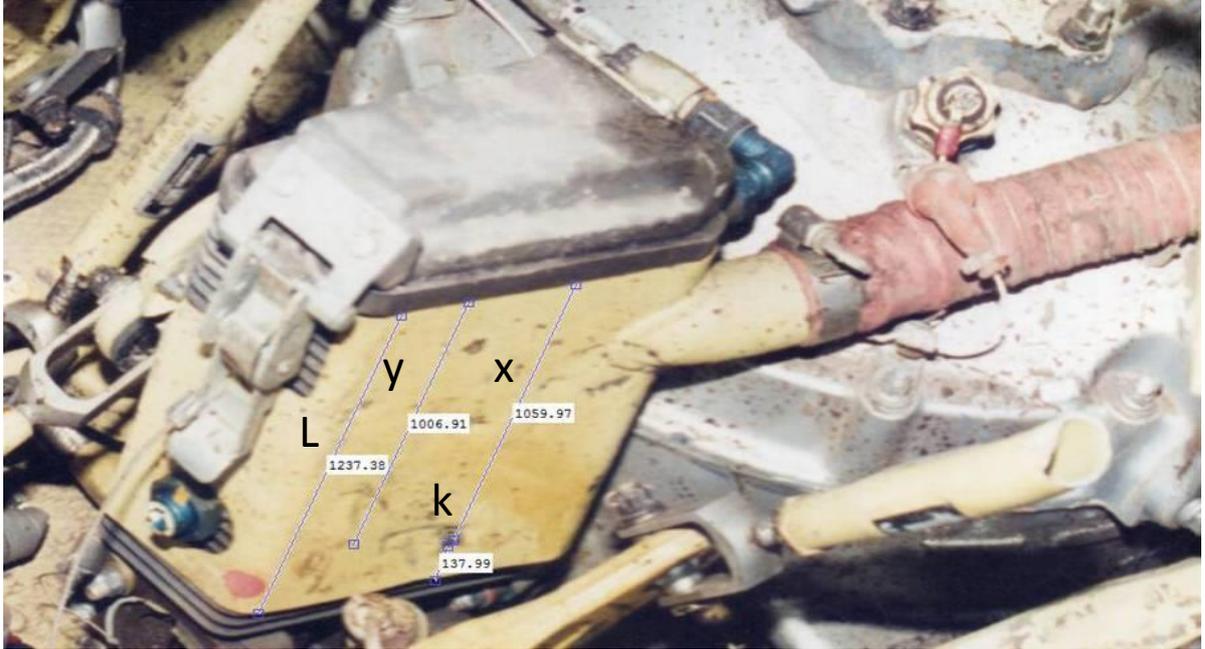
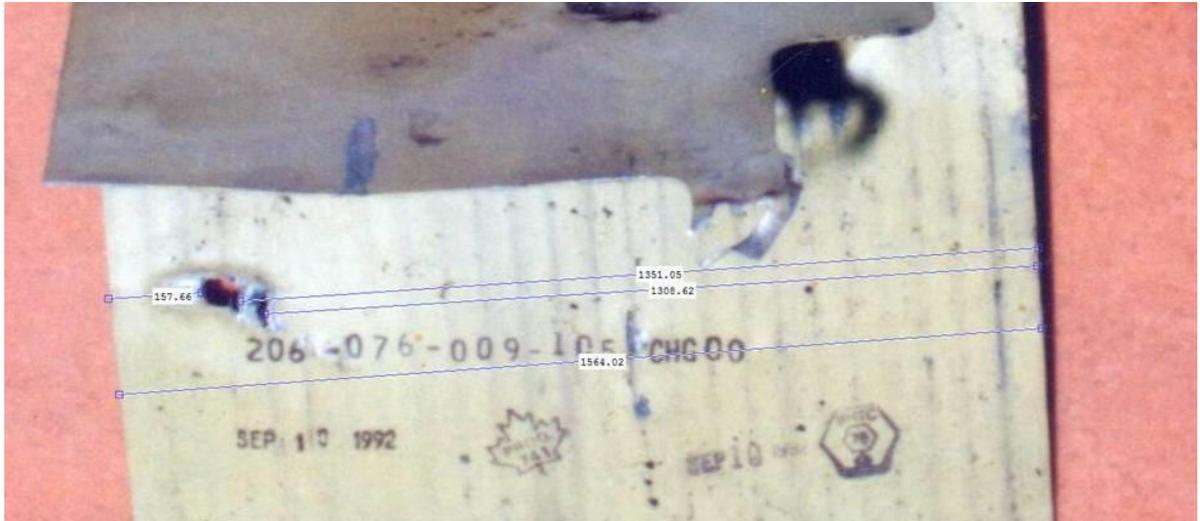
A continuación se realiza un análisis comparativo de la ubicación del detalle en las dos imágenes, la correspondiente a la cara interna y a la cara externa.

Los valores que se obtienen, en unidades de pixel, son:

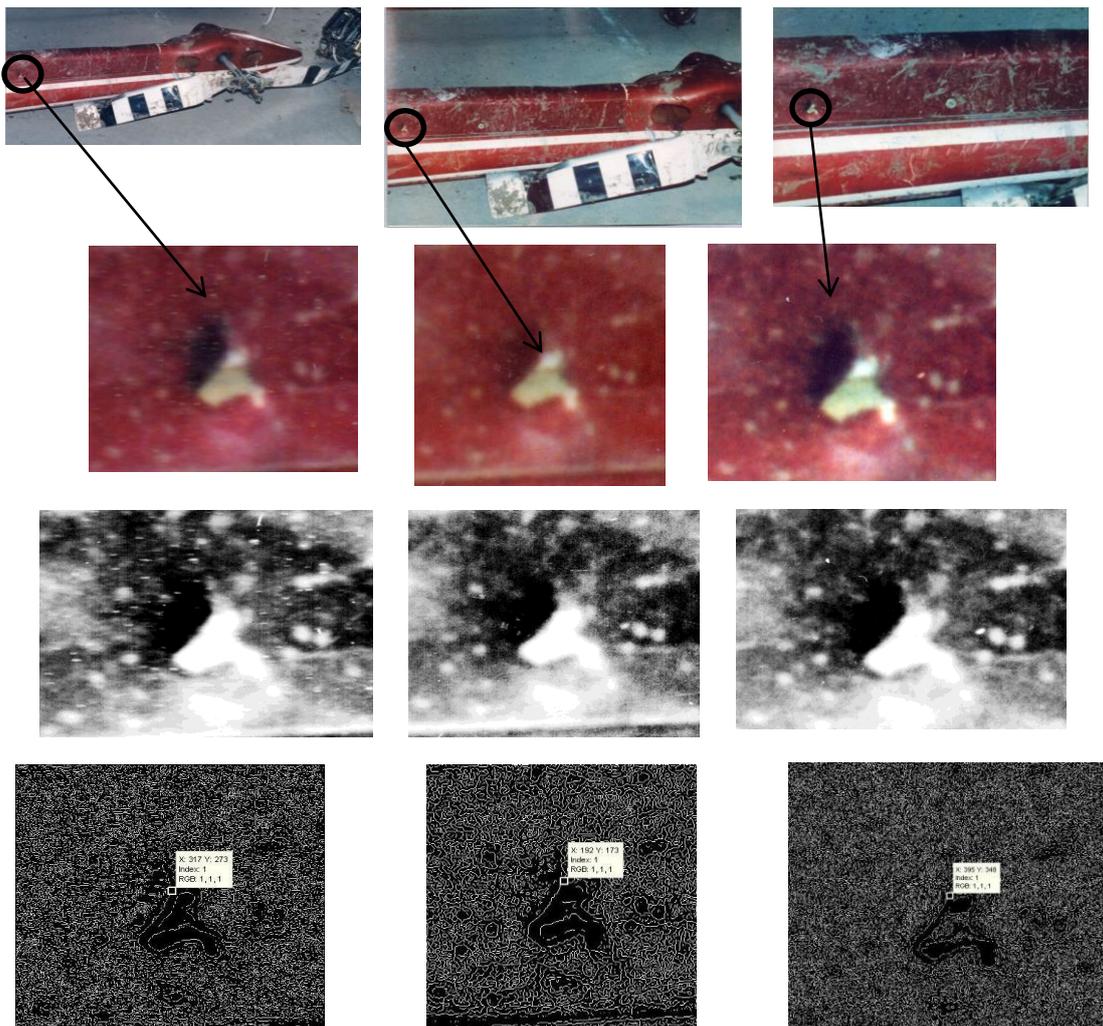
A continuación se muestran las tres fotografías (fotografías de folio 52 posición 1 de la carpeta naranja JIAAC y fotos 610 y 612 de la carpeta 7 de Gendarmería), la ampliación realizada del detalle de interés, en la tercera fila las imágenes del detalle ecualizadas y en la cuarta fila la imagen obtenida luego de aplicar un filtro Sobel (0,0015), para resaltar bordes y texturas:

Las tres fotografías muestran parte de la cola del helicóptero, incluyendo el rotor. En las tres puede verse un detalle que, a simple vista, parece una deformación de la chapa con alteraciones en la pintura. Para confirmar esta hipótesis, se procedió a recortar y ampliar la zona del detalle para su análisis (ver figuras que están en la fila de debajo de las tres fotos bajo estudio). En la fila siguiente se muestra el resultado de haber realizado un proceso de ecualización, que ponen en evidencia, en las tres imágenes, una zona muy oscura adyacente a una muy clara. Al extraerse la textura (ver la cuarta fila de la figura anterior, las tres imágenes presentan patrones similares caracterizados por la ausencia de saturación en ambas manchas. La presencia de textura es más evidente en la mancha oscura. Además, la mancha blanca presenta texturas orientadas en forma paralela al límite entre ésta y la mancha oscura. Estos resultados sugieren que los rasgos analizados no son consistentes con la presencia de un orificio

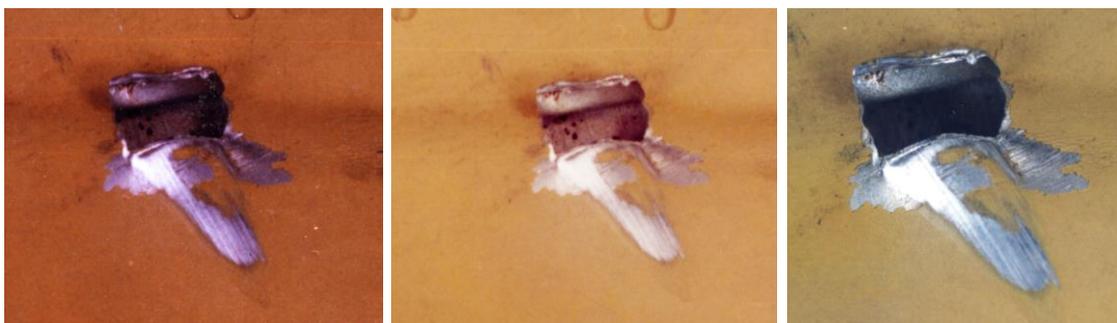
E) ANÁLISIS DEL DETALLE EN FOTOGRAFÍAS GRÁFICO 314 FOLIO 348 DEL INFORME DE GENDARMERÍA, FOTOS 529 Y 535 DE LA CARPETA 6 DEL INFORME DE GENDARMERÍA.

Gráfico 314

Foto 529

Foto 535

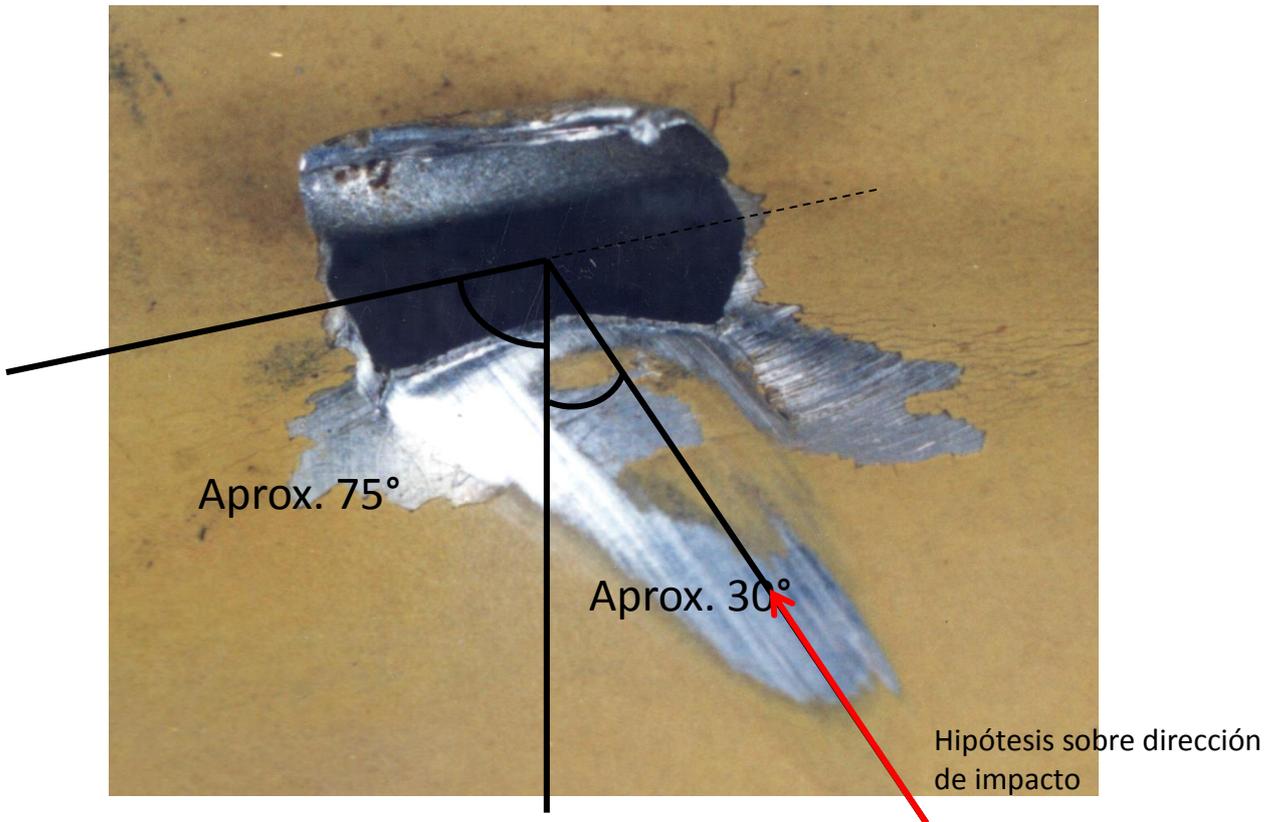
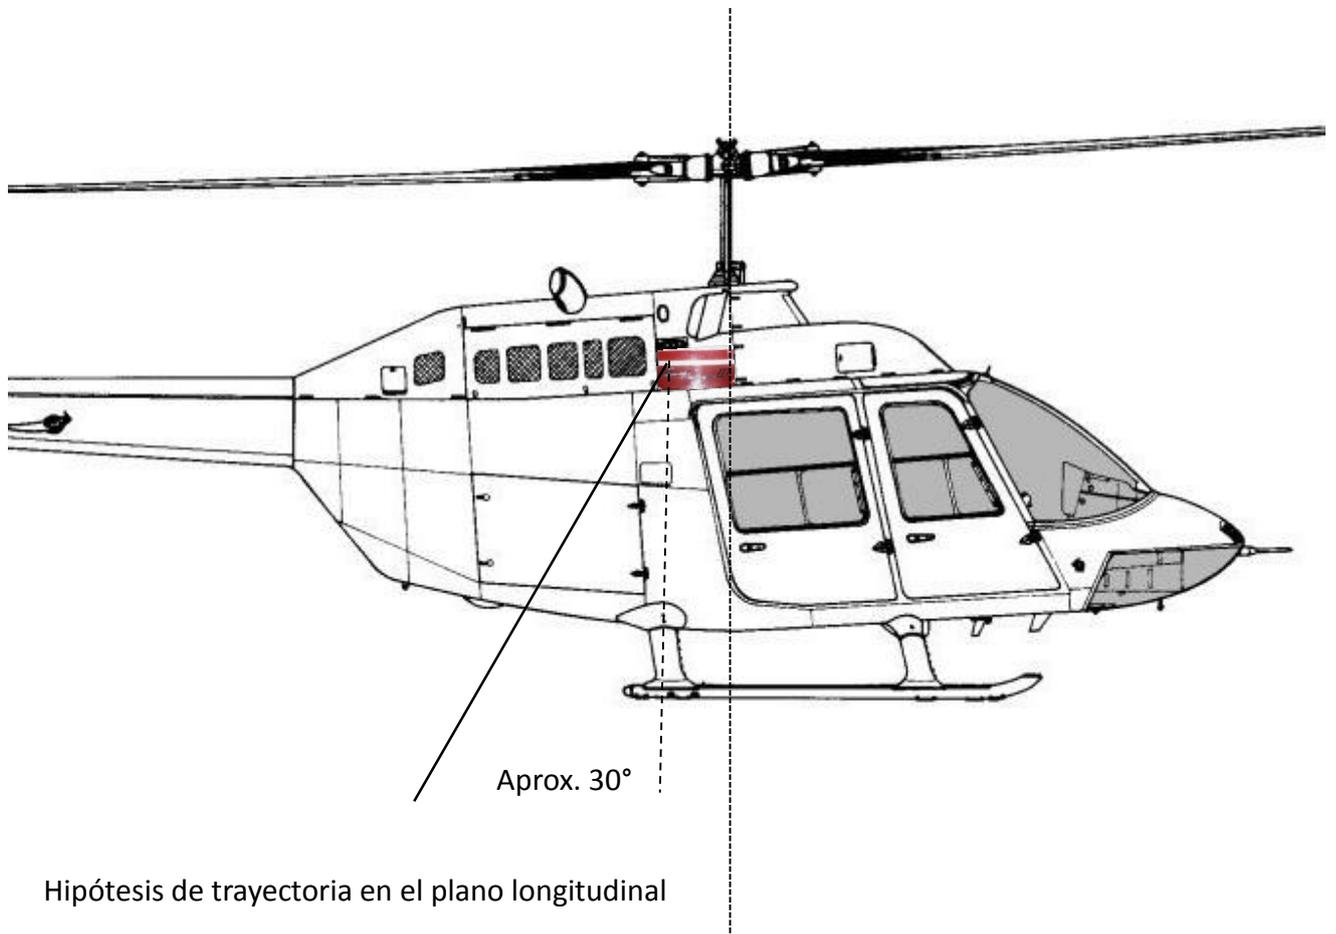
A continuación se realiza un análisis de direcciones hipotéticas inferidas de las marcas presentes en las fotografías. La hipótesis de dirección surge de la congruencia entre las marcas de arrastre y la posición relativa del orificio (ver la Figura siguiente).

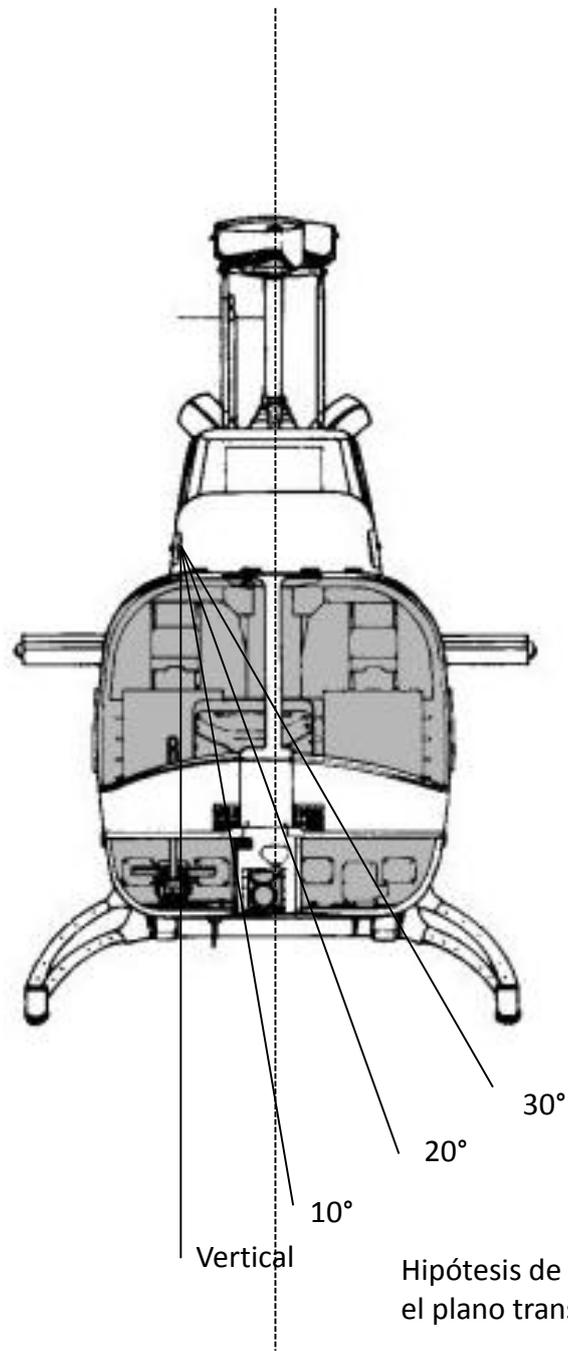
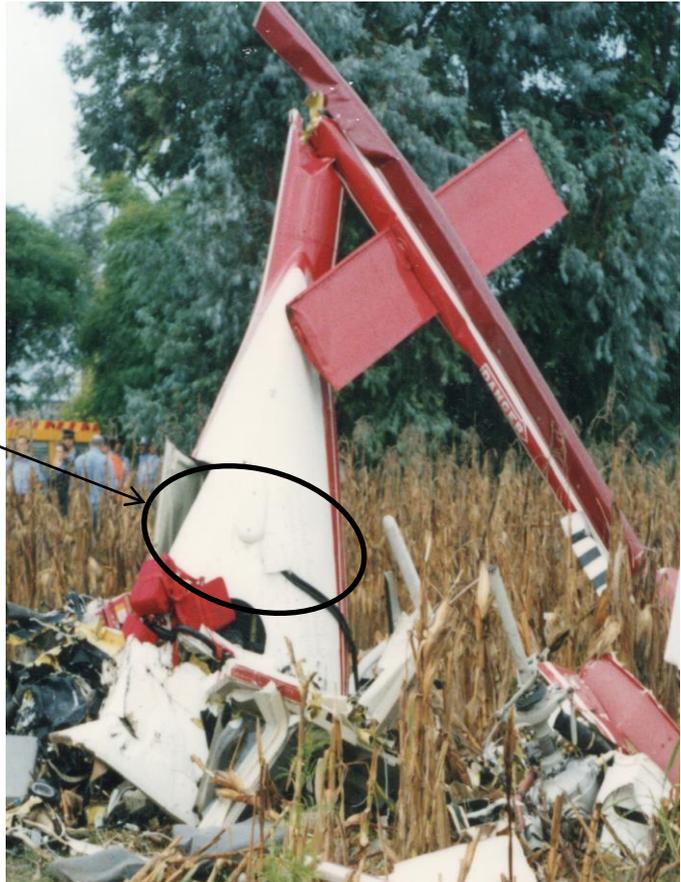
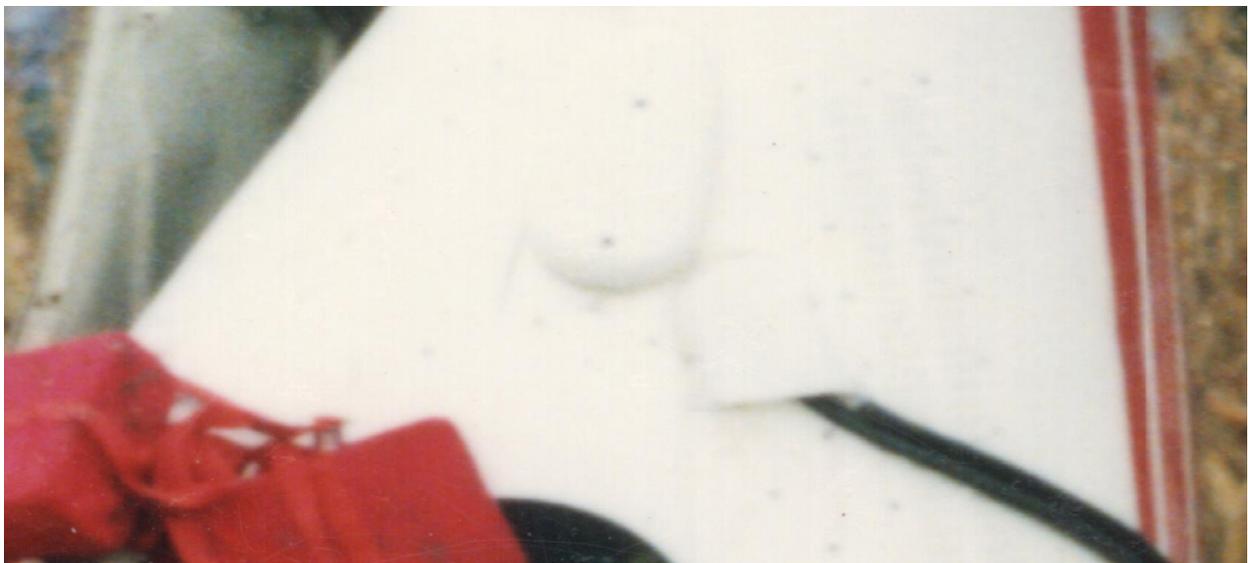
Zona de intersección
entre la superficie de la
nave y las trayectorias
indicadas.

Ampliación de la zona de intersección.

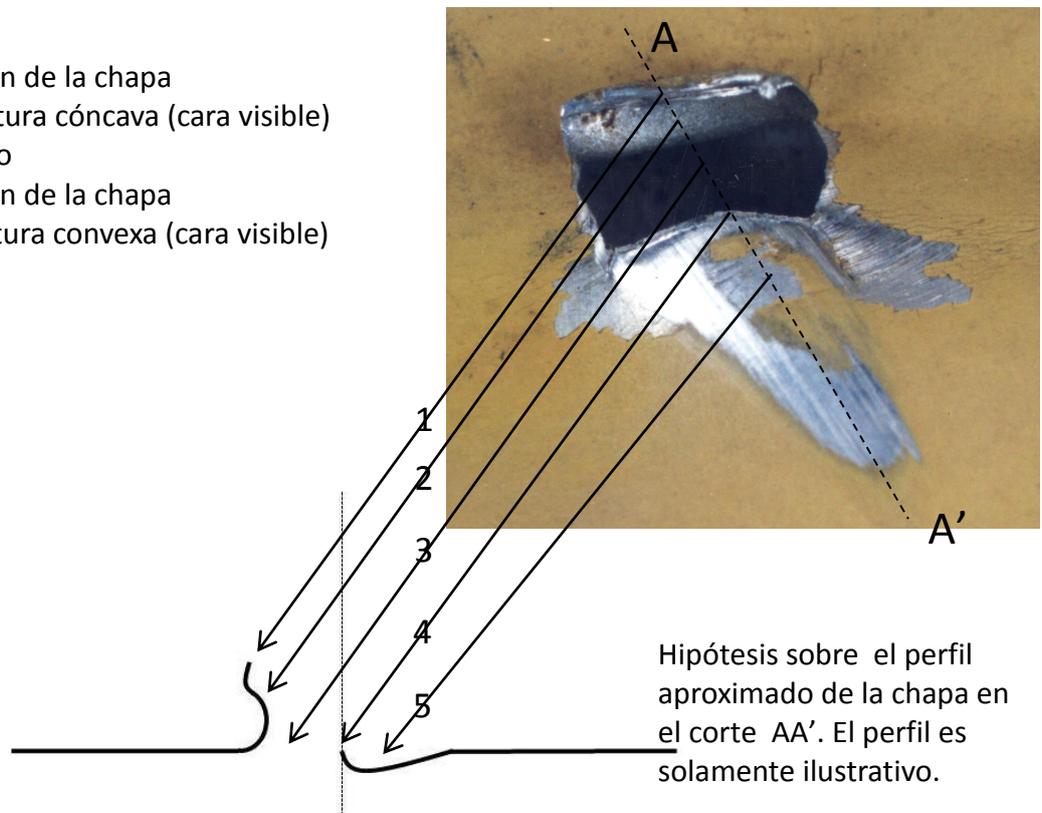
A continuación se realiza el análisis del perfil de la chapa en la zona de rotura:

- 1.- Sección de la chapa
- 2.- Curvatura cóncava (cara visible)
- 3.- Orificio
- 4.- Sección de la chapa
- 5.- Curvatura convexa (cara visible)

Detalles:
Secciones de la chapa

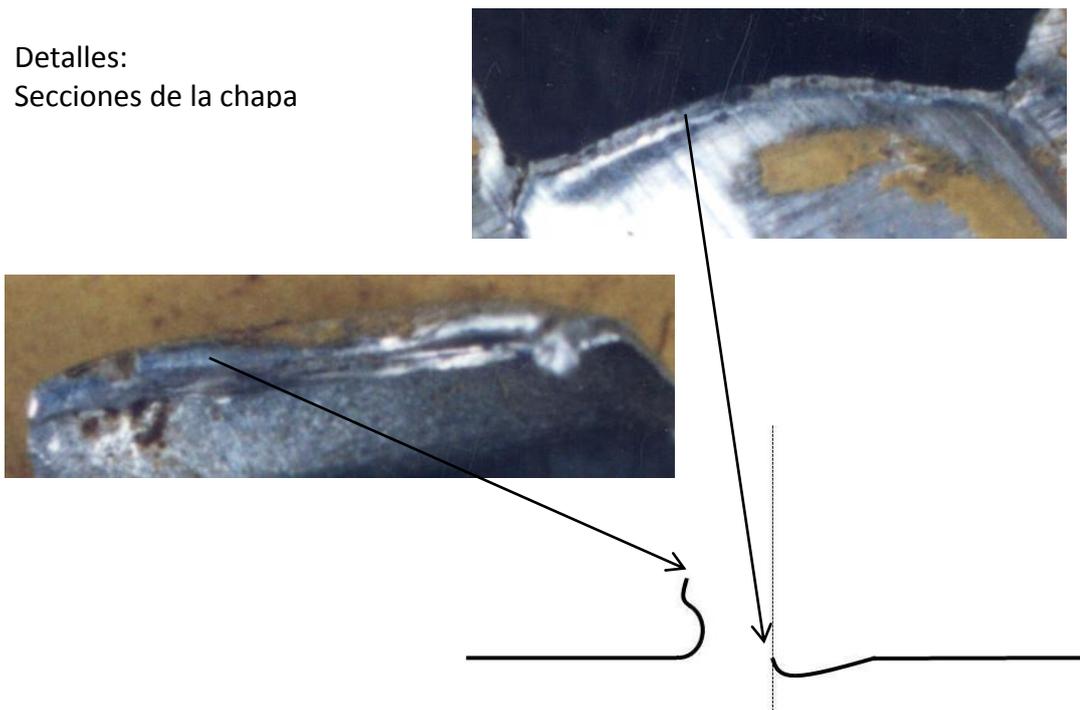
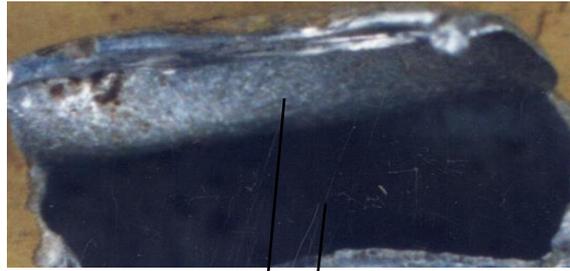
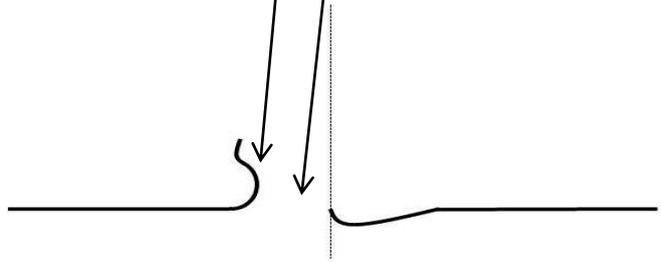
Detalles:
Curvatura cóncava (cara visible)
Orificio

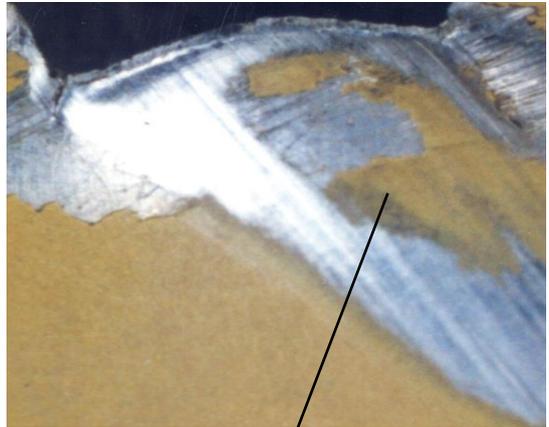
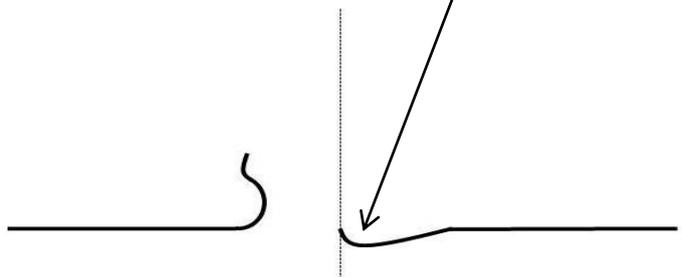
Detalles:
Curvatura convexa (cara visible)
Marcas de arrastre

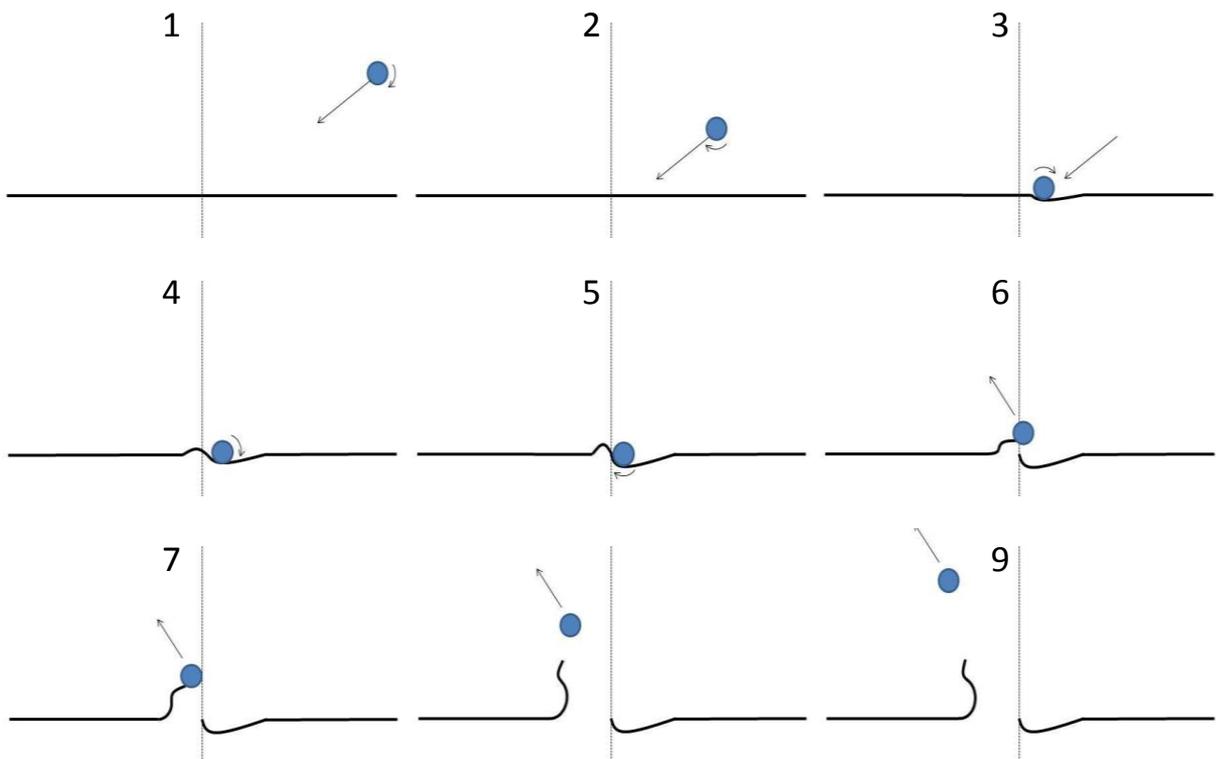
Dentro del Análisis morfológico, en base al análisis de los reflejos y sombras, y de las texturas presentes en la fotografía se infirió el posible perfil de la chapa en la zona de la rotura. A partir de ello se formuló una hipótesis que explicaría la rotura y es que el objeto que impacta contenía gran cantidad de energía de movimiento de traslación y rotación. En la siguiente figura se dibuja una secuencia que conduciría al perfil final, que se va a comparar con el que corresponde a un impacto de bala.

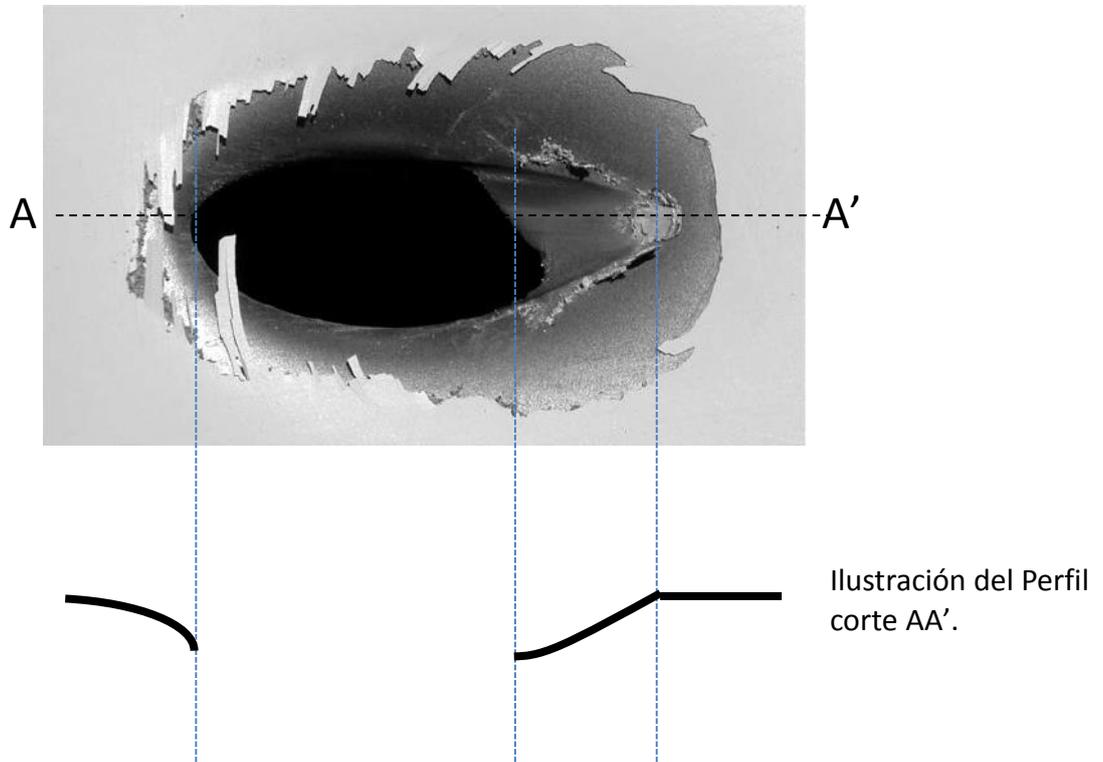
Se comparó el perfil de la rotura analizada con el típico perfil producido por el impacto de un proyectil en una chapa (ver figura siguiente).

Se realiza el análisis del perfil de la chapa en orificio de bala, tomando la Figura 7.8 de la página 133 del libro "Shooting Incident Reconstruction", Lucien C. Haag, Elsevier, 2006. La figura es:

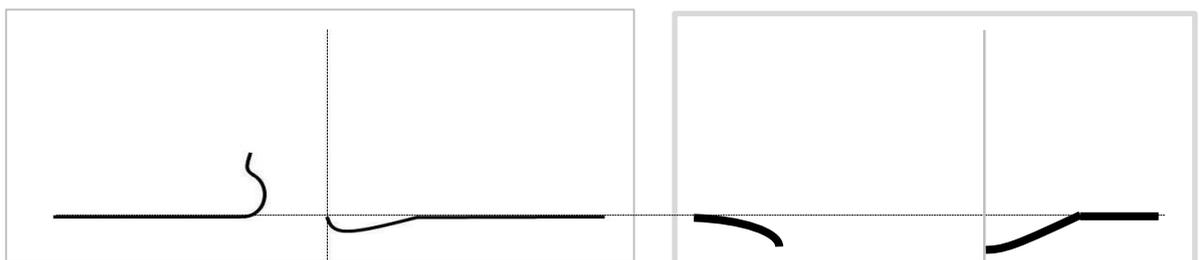
Se realiza una comparación de los dos perfiles, el que tendría la figura 535 de la Carpeta 6 de Gendarmería con un perfil típico de un orificio de bala, encontrándose que los perfiles comparados presentan diferencias sustanciales, como se evidencia en la figura siguiente:

Perfil inferido en la Fotografía 535 Carpeta 6 Gendarmería considerado el impacto dibujado precedentemente.
