Dictamen Pericial solicitado al CONICET sobre “Estudio digital comparativo de imágenes de material en fotografías analógicas y video.

Juzgado Federal de Primera Instancia en lo Criminal y Correccional N°2, Unidad de Derechos Humanos y Causas Complejas.

Juicio Expte. FRO 7600000/2011

ANEXO AL ACTA CORRESPONDIENTE A LA REUNIÓN CÓNCLAVE DE PERITOS REALIZADA EN LA SEDE DEL INSTITUTO DE INVESTIGACIÓN EN LUZ, AMBIENTE Y VISIÓN (UNT-CONICET), EN LA CIUDAD DE SAN MIGUEL DE TUCUMAN EL 18 DE SEPTIEMBRE DE 2014.

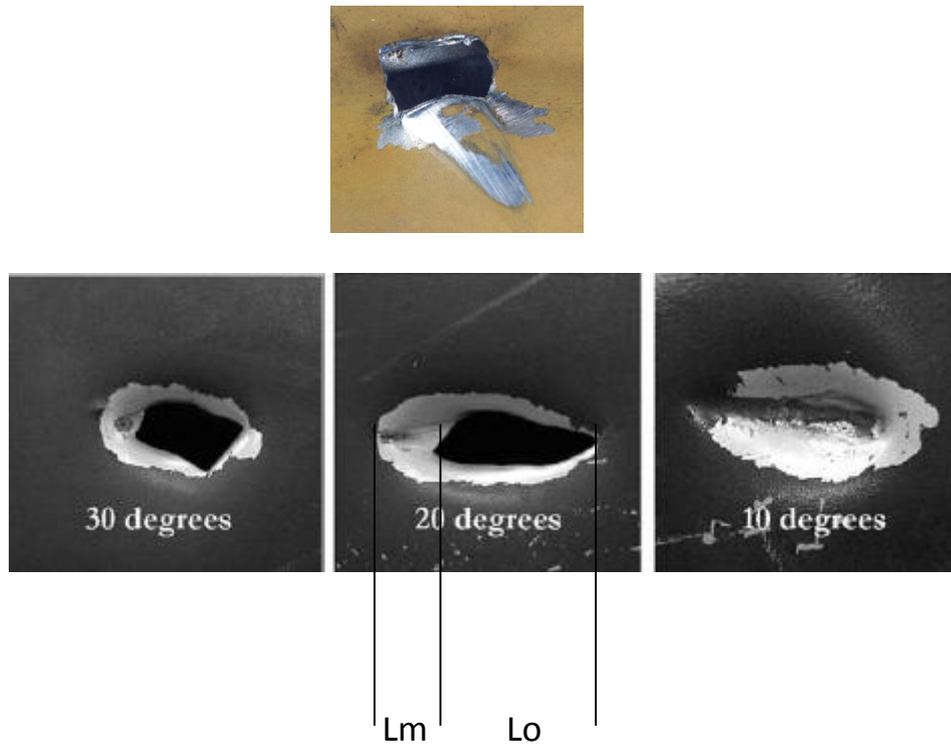
También se realiza el análisis morfológico del orificio, tomando para la comparación la Figura 9.2 de la página 173 del libro "Shooting Incident Reconstruction", Lucien C. Haag, Elsevier, 2006. A continuación se incluye nuevamente la imagen en estudio y la figura del libro, utilizada de comparación:

En los orificios con marcas de arrastre ($<40^\circ$) y deformación previa la relación de tamaño entre marca y orificio (Lm/Lo) es siempre menor que 1. Existe pérdida de material.

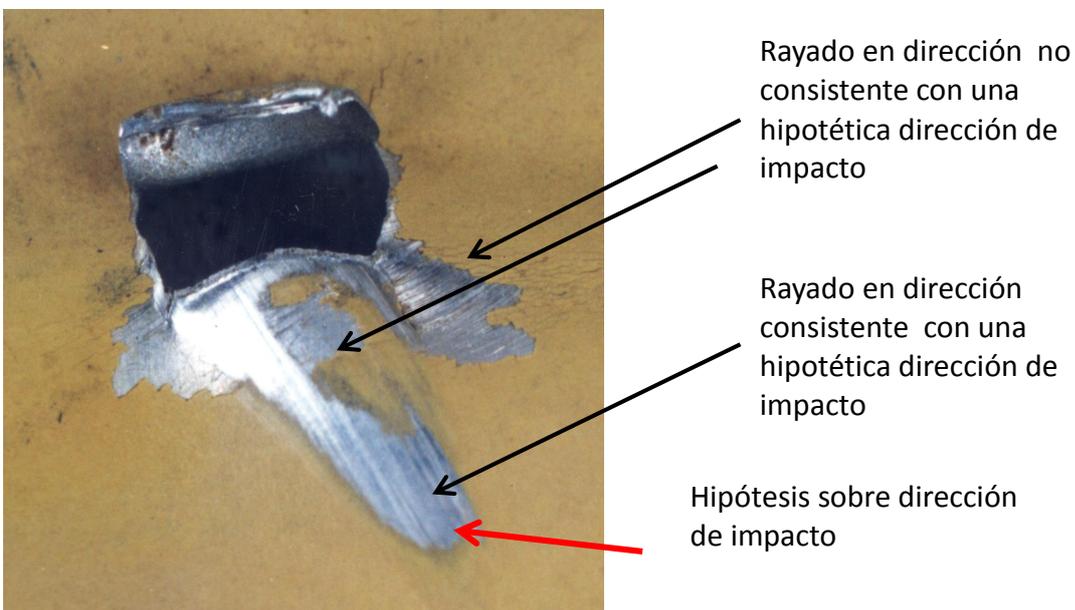
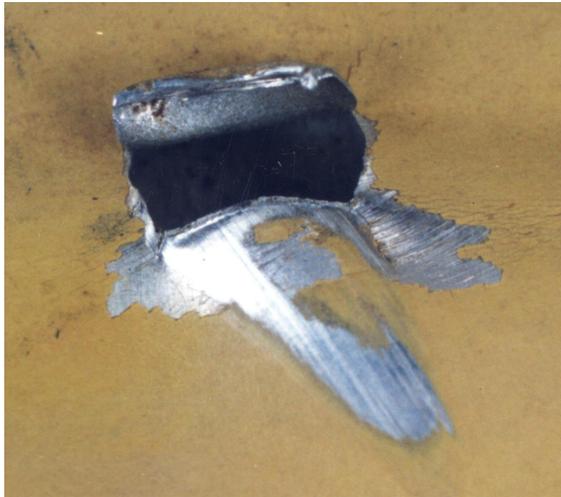
Además se destaca que hay presente un rayado que no es consistente con la hipotética dirección de impacto:

Existe continuidad entre la marca y el orificio. El conjunto marca-orificio puede modelarse con una elipse.

Se analizaron las relaciones entre el tamaño del orificio y las marcas de arrastre en imágenes de orificios de bala de referencia y se comparó con las de la rotura analizada. En las imágenes de referencia se puede notar que la relación entre el tamaño de la marca de arrastre y el orificio es menor que 1 y que, además hay pérdida de material. En la fotografía analizada el tamaño del orificio es menor que el de la marca y no habría pérdida de material. La fotografía en análisis presenta, en la zona de la rotura, un rayado con dirección perpendicular al rayado que sugiere un arrastre previo al orificio. Finalmente, se analizó la relación entre la forma del orificio y las marcas previas. Se puede notar que, sistemáticamente, en las imágenes de referencia existe una continuidad entre la marca y el orificio pudiéndose modelar este conjunto con una elipse, como se muestra en la figura precedente.

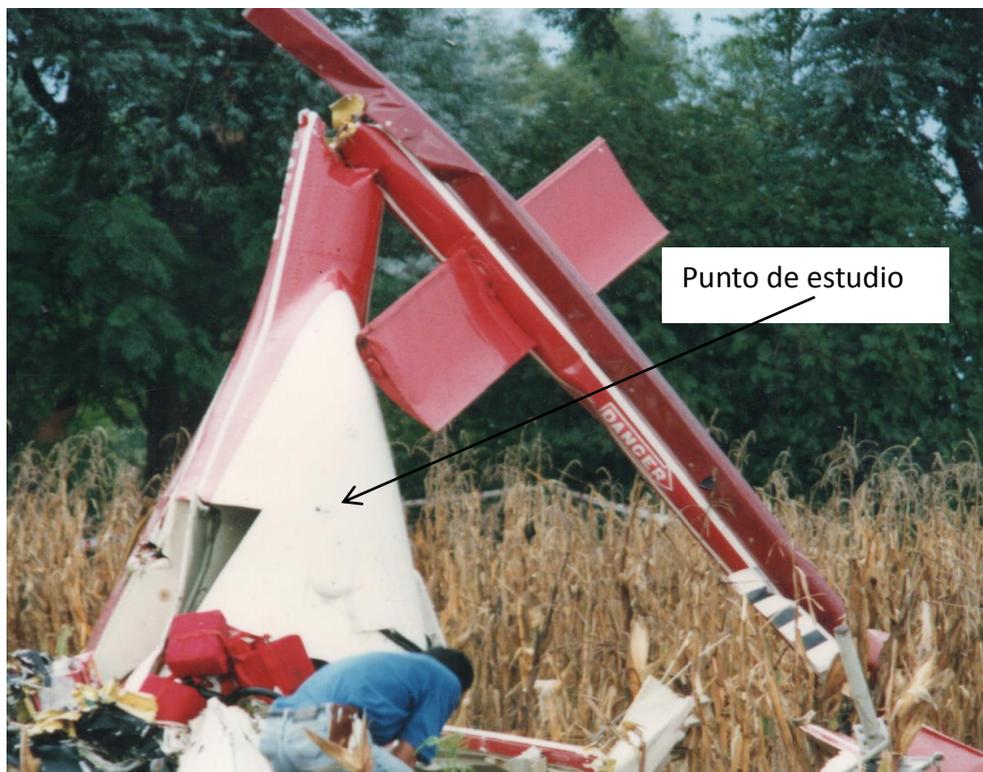
Figura 5

Se analizaron imágenes del fuselaje del helicóptero para establecer la naturaleza de una marca ubicada en la zona inferior, cercana al vértice posterior inferior de la puerta de acceso a la baulera izquierda de la nave, que puede observarse en múltiples tomas fotográficas (Figuras 3, 4 y 5). Se incluye la figura 5 como ejemplo:

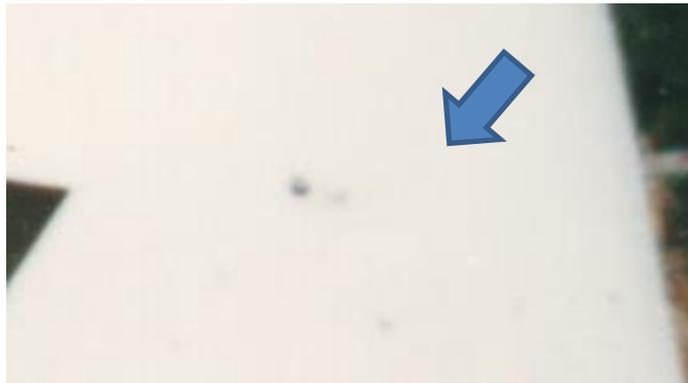
Se amplía la zona de la marca:

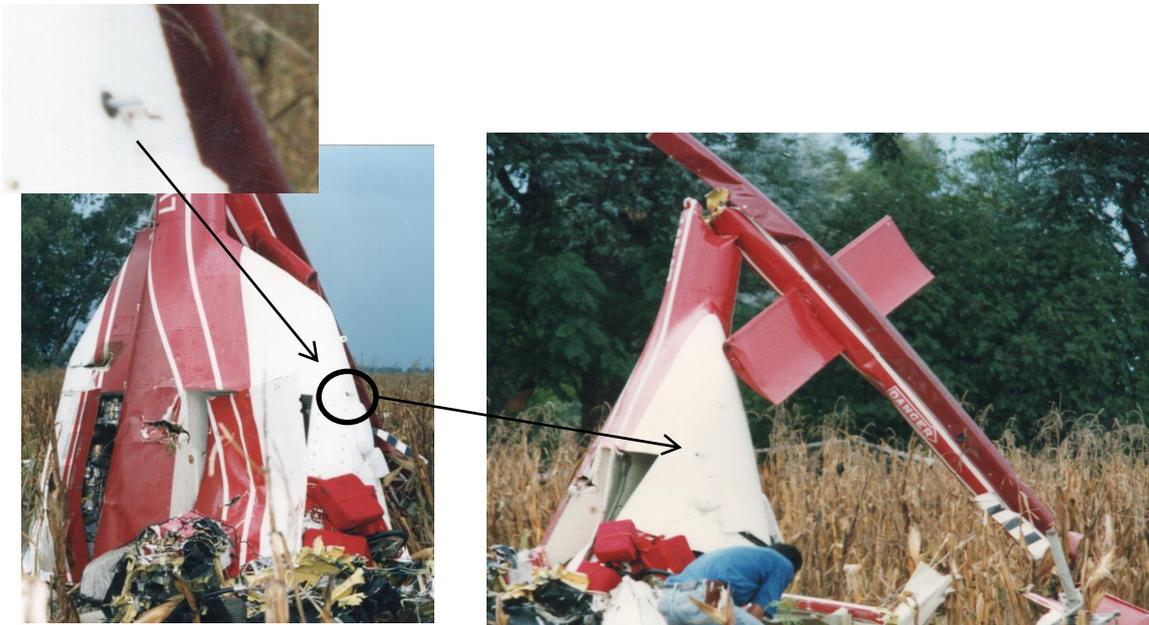
Fotografía 2

Se realiza una comparación con la Figura 2 también, por lo que se incluyen las dos fotografías, la 2 y la 5:

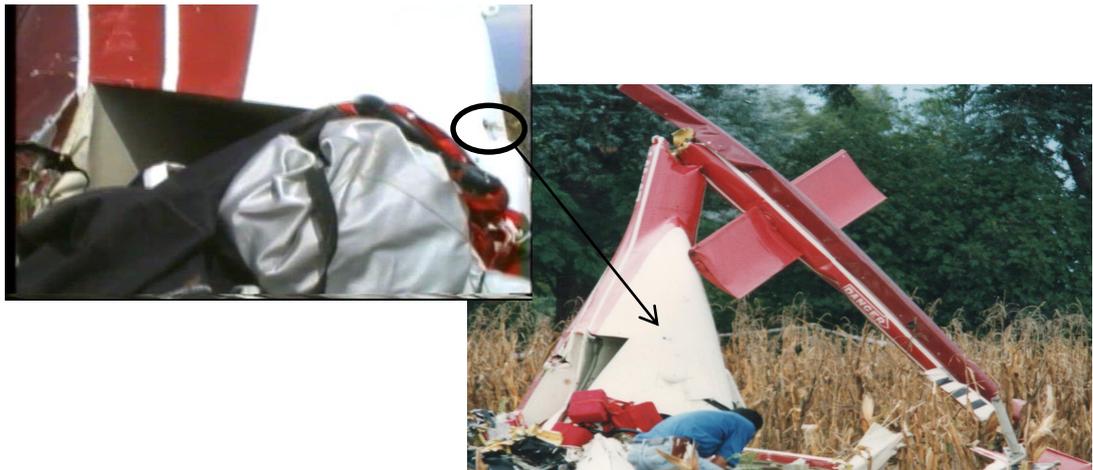
Se extrajo un fotograma del video de canal 2 que muestra una vista lateral del helicóptero donde puede corroborarse la existencia del drenaje en la ubicación del detalle en análisis.

Análisis de detalle en Fotografía 5 y fotograma del minuto 4, segundo 59 del video

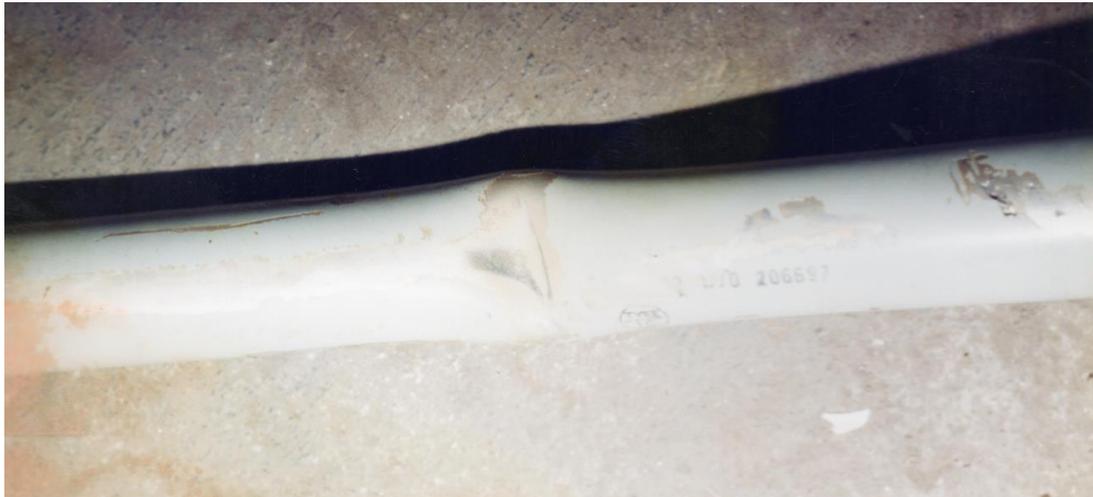
Fotografía 28 en posición 1 de carpeta JIAAC

G) ANÁLISIS DEL DETALLE PRESENTE EN LA FOTOGRAFÍA 28 POSICIÓN 1 DE LA CARPETA NARANJA JIAAC.

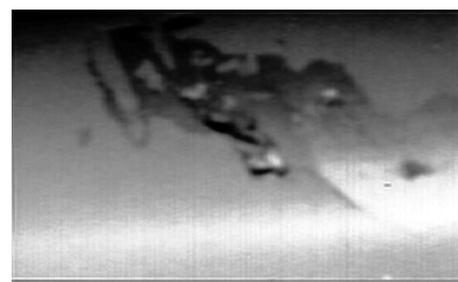
Imagen obtenida por ecualización

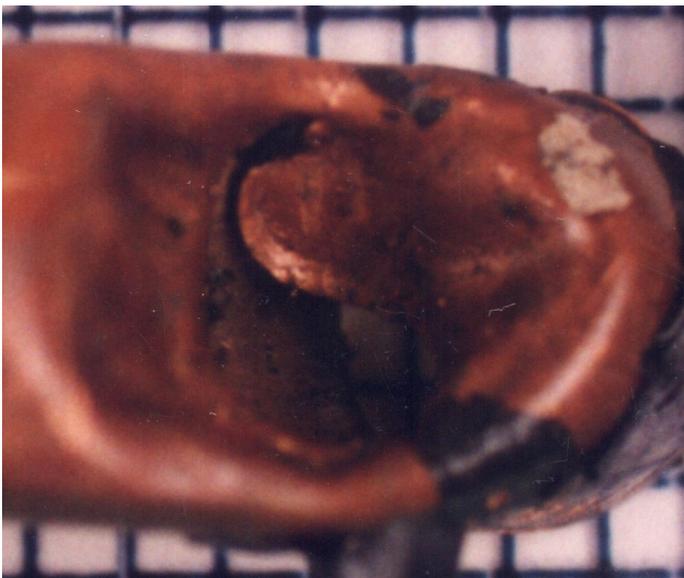
La imagen de la zona ampliada del detalle de interés:

En la misma se puede observar una abolladura de forma alargada en sentido horizontal y un orificio en la zona central de la abolladura (ver contornos de abolladura y orificio en la próxima imagen). La forma del orificio es irregular, alargada, con orientación vertical.

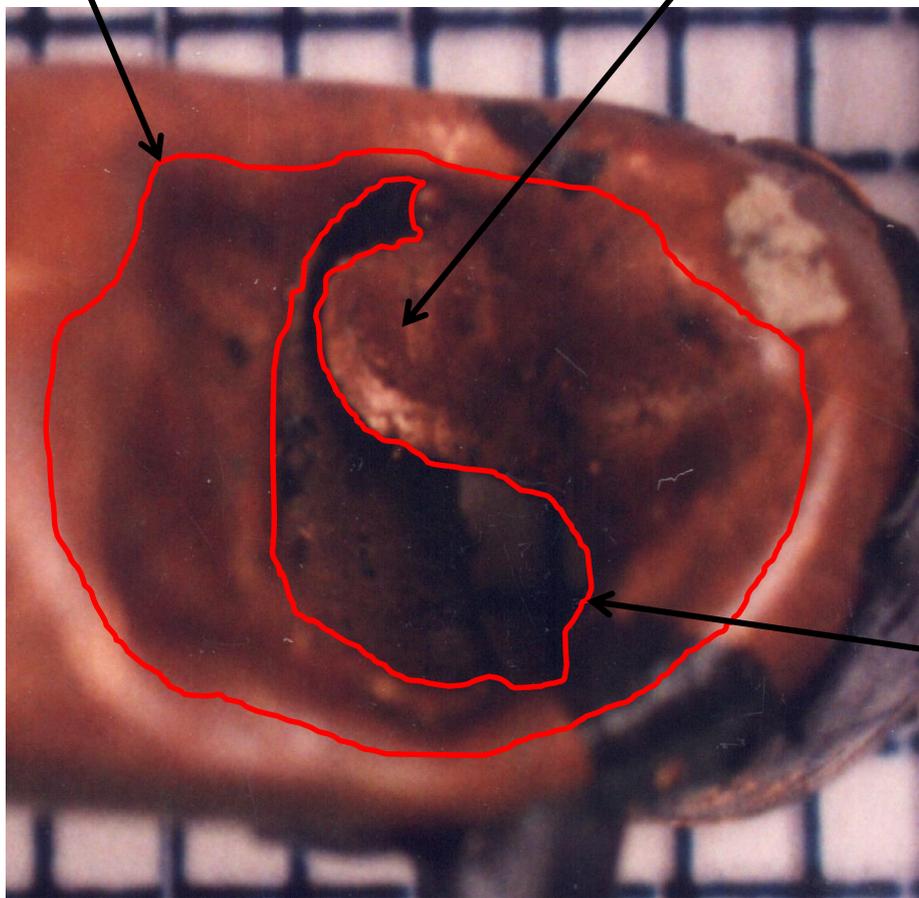
Contorno del orificio

Detalle en el contorno del orificio

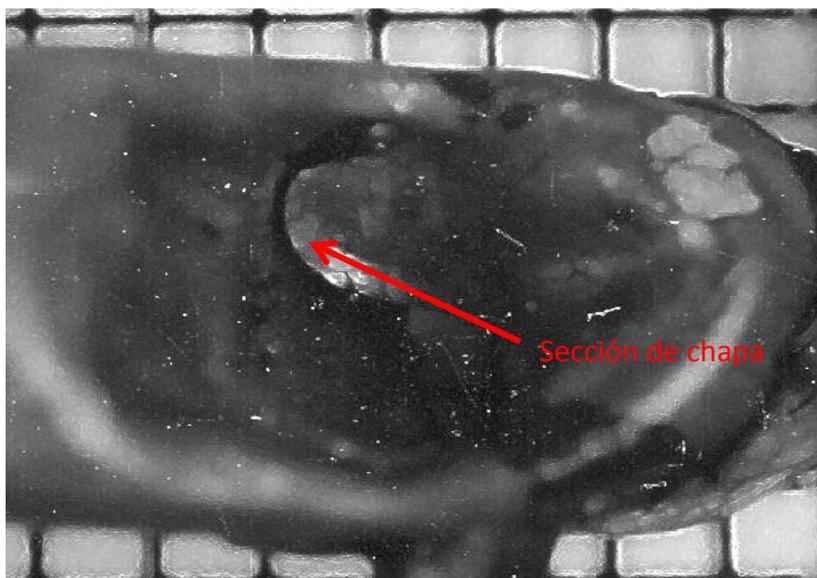
Sección de chapa

Imagen procesada con filtro Sobel . El producto del filtrado se combinó con la imagen acromática original. Resultado: resaltado de bordes.

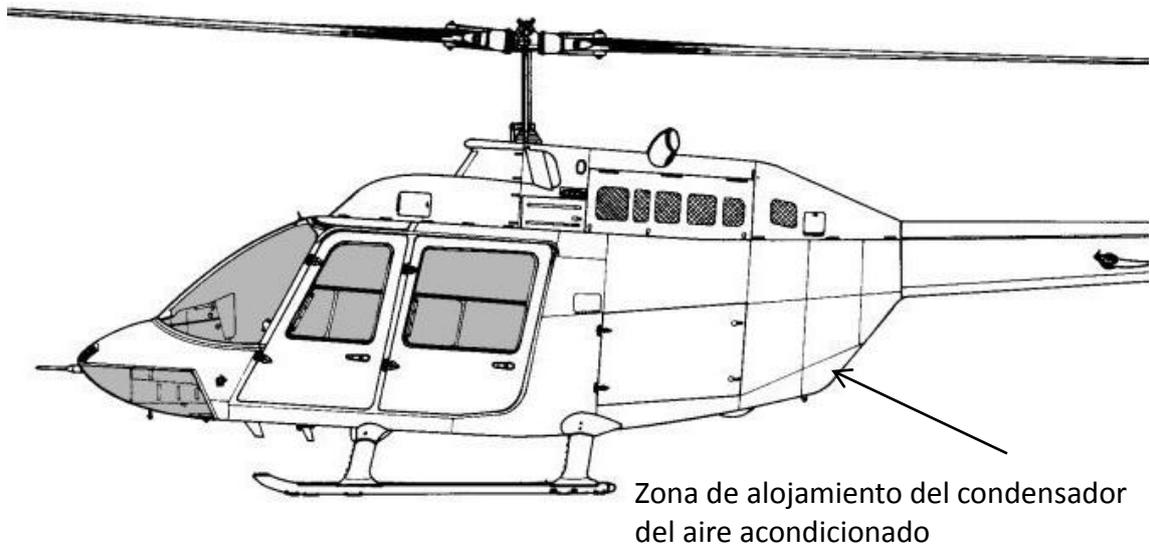
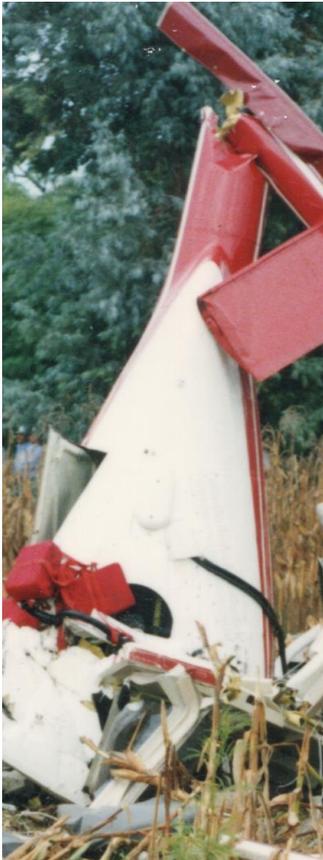
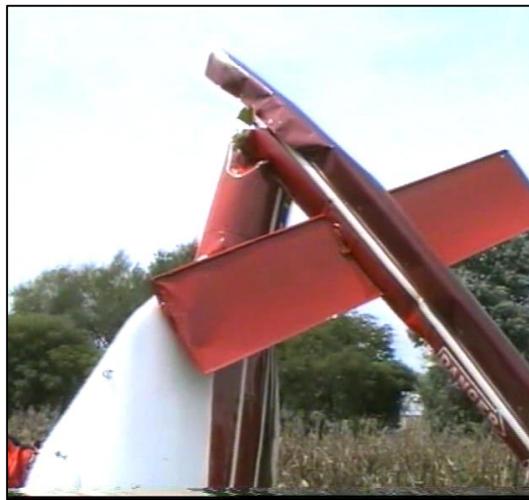
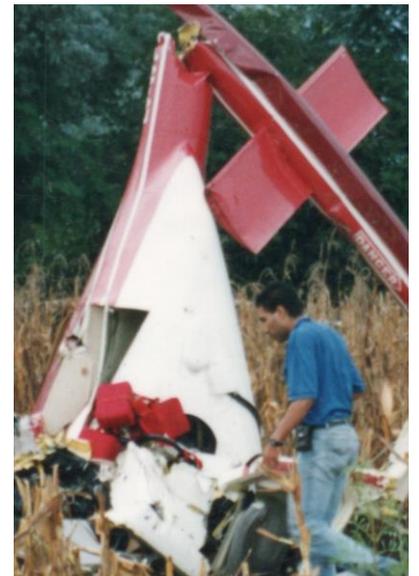
Se analizan las fotografías que muestran la zona inferior del fuselaje del helicóptero para determinar si en la zona de alojamiento del evaporador del aire acondicionado se encuentra evidencia de un orificio. De la inspección de las fotografías ampliadas y del análisis de las marcas se determina que las fotografías no muestran orificios en la superficie de parte inferior del fuselaje.

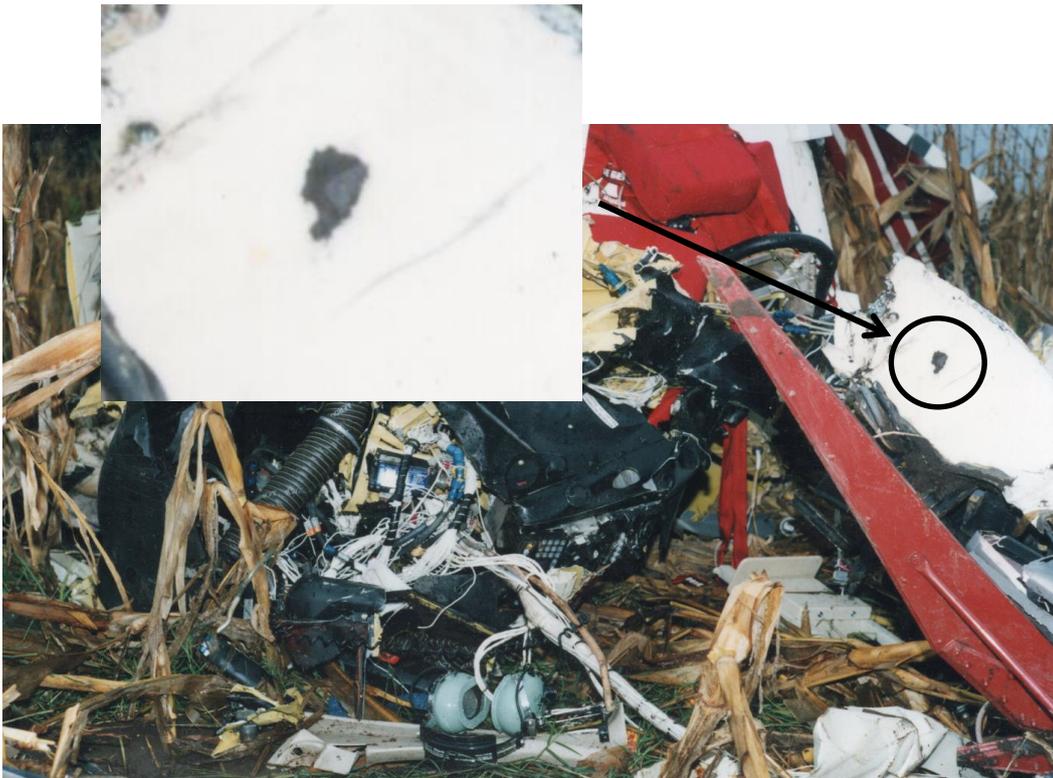
En la imagen se incluye la foto y la ampliación del detalle de interés:

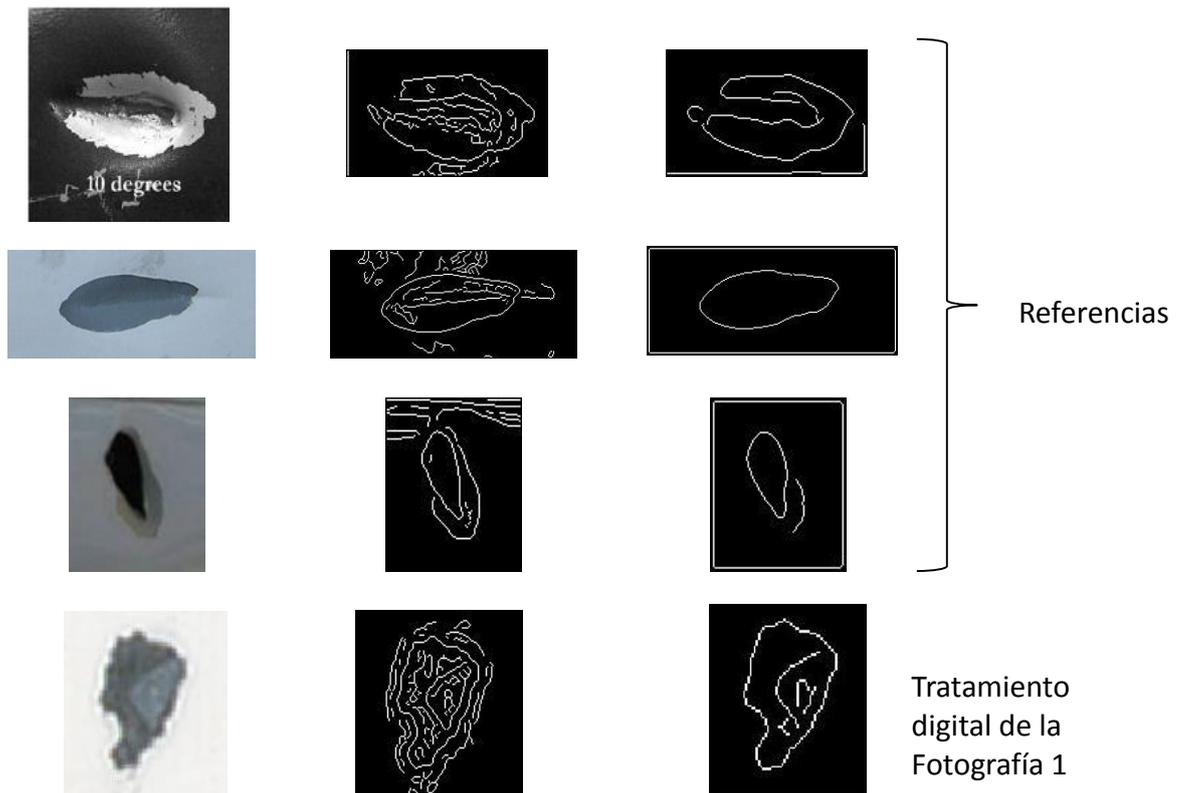
Se analiza visualmente la Fotografía 1 y se detecta una marca con alteraciones en la pintura que se estudia a continuación. Se realiza una ampliación de la zona de interés y se observa una deformación adquirida de chapa con desprendimiento de pintura. Se realizó un análisis morfológico de comparación con imágenes de impactos de bala en chapas similares. Se puede observar que las tres imágenes de referencia presentan deformaciones de tipo oblongas mientras que el detalle en análisis presenta una forma irregular, con características diferentes a los detalles presentes en las imágenes de referencia. Para este análisis, las imágenes fueron filtradas utilizando filtros Canny de extracción de contornos.

De este análisis se concluye que no hay correspondencia con las referencias correspondientes a impactos de bala.

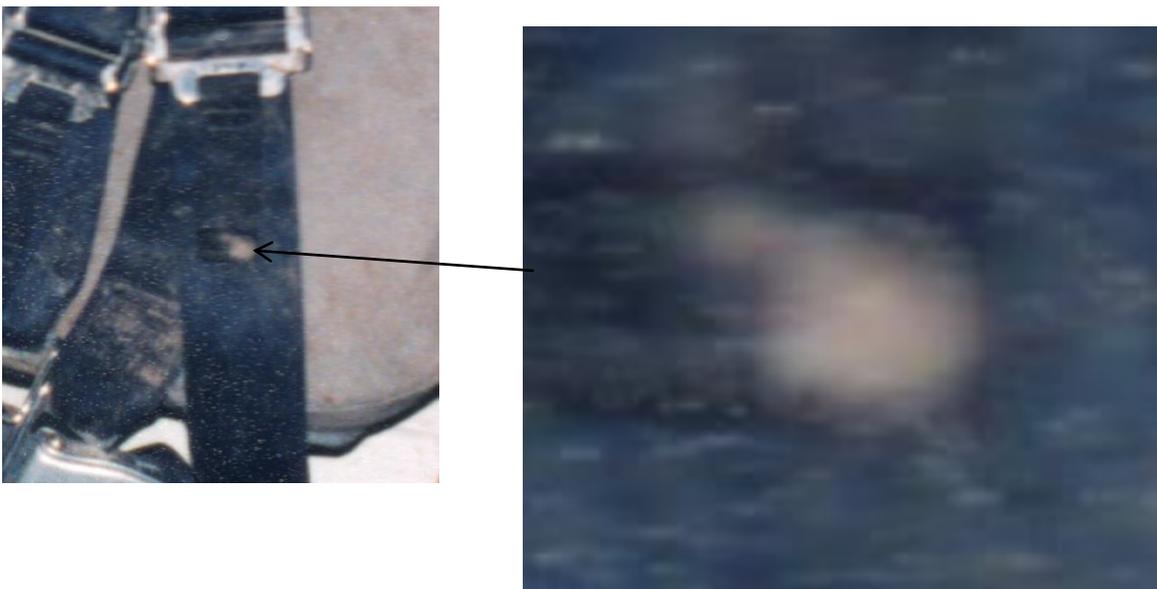
Imagen de Folio 36/1 Carpeta JIAAC

J) ANÁLISIS DE IMAGEN DE FOLIO 63 UBICACIÓN 1 CARPETA JIAAC

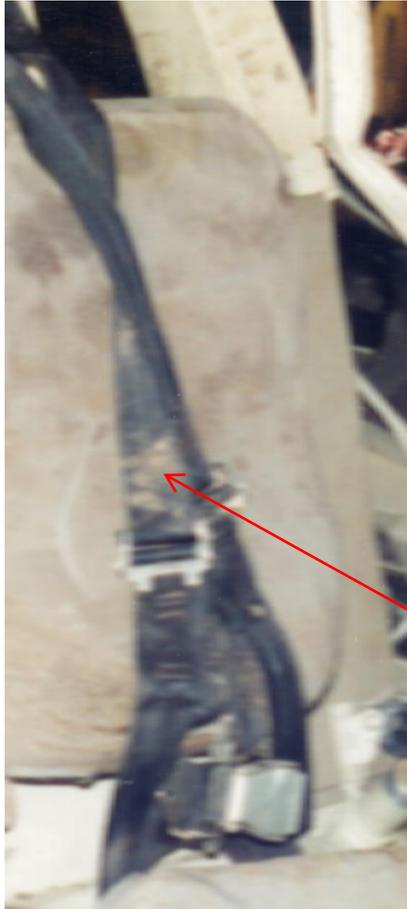
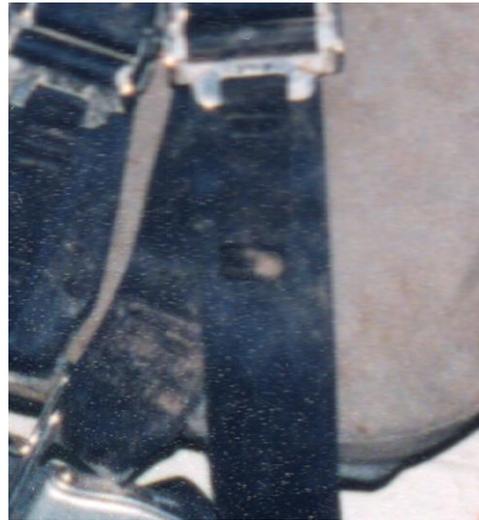
Mancha de barro en el

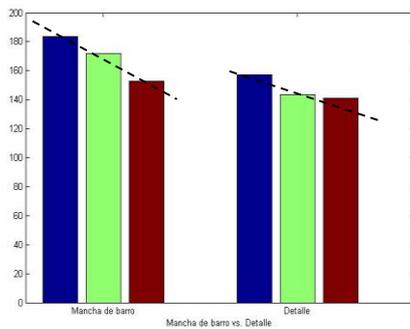
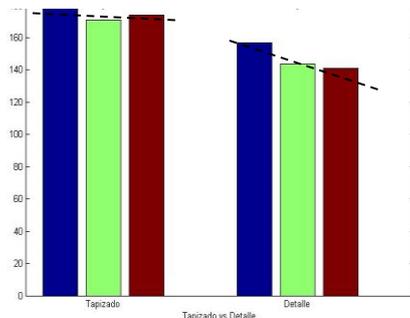
Se comparan las componentes RGB de las zonas seleccionadas.

El análisis de la fotografía de Folio 63 Posición 1 de la carpeta de la JIAC muestra una mancha aproximadamente circular que podría tratarse de un orificio, a través del cual se vería el tapizado del asiento. La ampliación del detalle muestra que la mancha presenta bordes difusos. Además, se puede observar otra pequeña mancha circular a su lado con similares características excepto por el tamaño. Se realiza un estudio comparativo de las componentes cromáticas de las manchas en análisis con las del tapizado y las de manchas de barro presentes en otro cinturón. Se muestra que las componentes RGB del detalle y la mancha de barro son similares y diferentes a las del tapizado, lo que sugeriría que el detalle de interés podría tratarse de una mancha de barro.

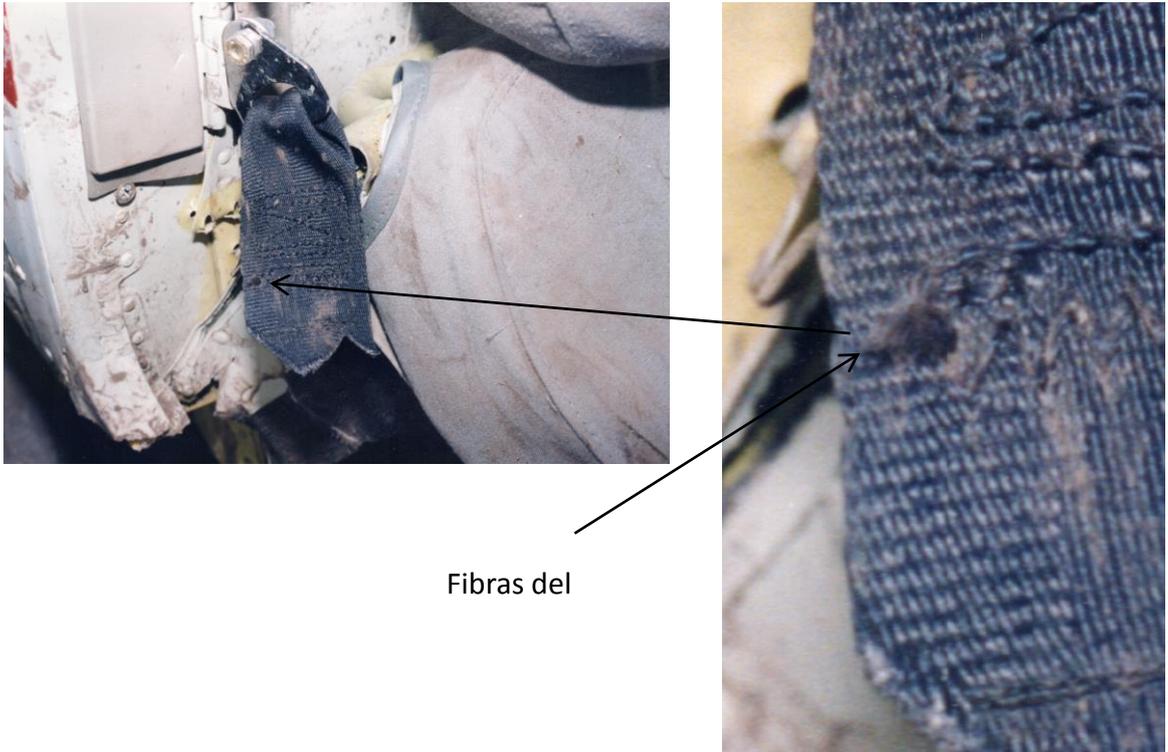
K) ANÁLISIS DE IMAGEN DE FOLIO 67 UBICACIÓN 2 CARPETA JIAAC

En la Fotografía de Folio 67 Posición 2 de la JIAAC se observa la cara externa de un cinturón de seguridad con un orificio circular en el lado izquierdo. La ampliación del detalle muestra, en una de los bordes del orificio, fibras del tejido hacia afuera del cinturón, sugiriendo que el orificio fue producido de atrás hacia adelante. Es decir, que la cara que muestra la fotografía correspondería a la de salida del objeto que haya producido el orificio.
